***MANUAL PARA LA REHABILITACIÓN DE VIVIENDAS  
CONSTRUIDAS EN ADOBE Y TAPIA PISADA***

Este manual ha sido elaborado por la Asociación Colombiana de Ingeniería Sísmica - AIS, con el apoyo financiero de la Red de Solidaridad Social de la Presidencia de la República, con recursos del patrimonio autónomo FOREC II del Fondo para la Reconstrucción y Desarrollo Social del Eje Cafetero - FOREC.

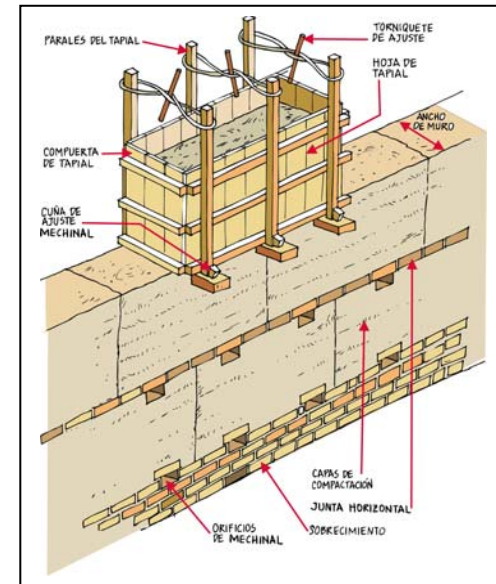
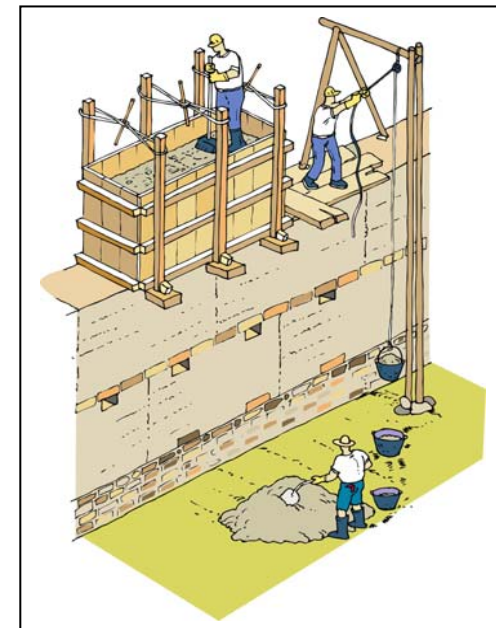
Esta técnica se basa en compactar tierra en capas de 0.10 m. La compactación se hace con una herramienta elaborada en obra denominada pisón. Se trata de un instrumento de madera similar a un remo aunque la forma y el peso varían de una región a otra. La compactación se hace dentro de una formaleta denominada tapial que consta de dos tableros de madera de 2.0 m de largo por 1.0 m de alto llamados hojas de tapial y dos compuertas que dan el ancho del muro. Las dimensiones de las hojas de tapial no son estándar. Varían de una región a otra al igual que el pisón.

- Pisón y contrapisón: encargados de la compactación (el pisón es quien usualmente tiene el mando y la experiencia).
- El zurronero: su labor es proveer constantemente de tierra al tapial.
- El preparador de tierra: encargado de extraer la tierra y desmoronarla.

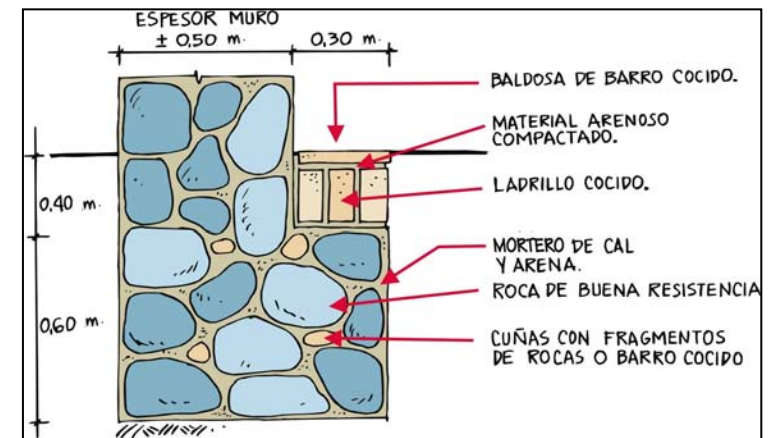
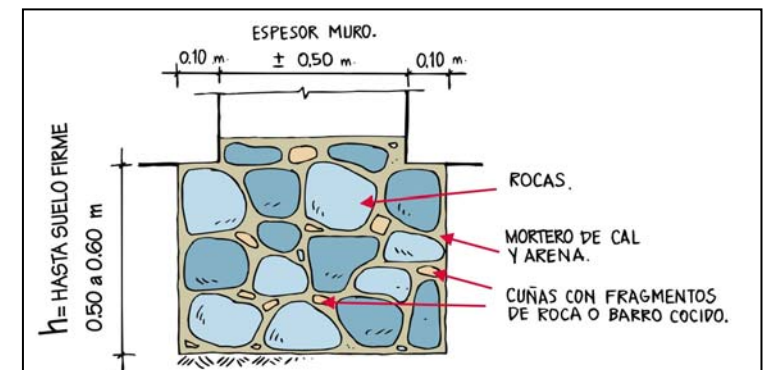
Las formas más frecuentes de cimentación son en "L", en "T" invertida o cimentación prismática del mismo ancho del muro.

Las rocas que constituyen el material principal de la cimentación pueden ser de tipo anguloso, redondeado o una mezcla de los dos. Los fragmentos angulosos pequeños permiten el agarre entre elementos mayores y sirven de cuña para nivelar las rocas. Los fragmentos de tipo redondeado provienen generalmente de ríos y quebradas. Al igual que en el caso anterior, los cantos rodados se traban acuñándose con guijarros.

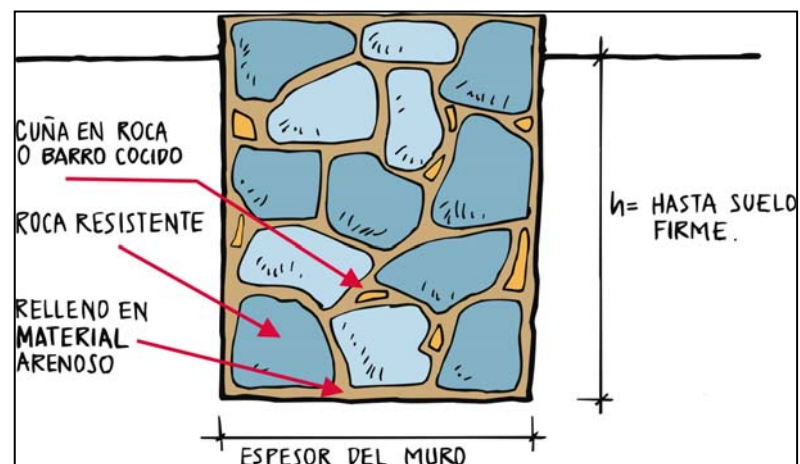
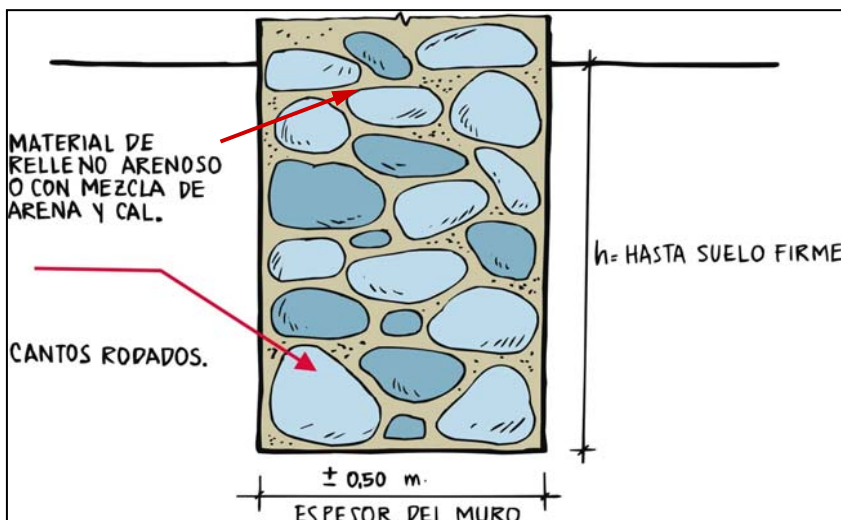
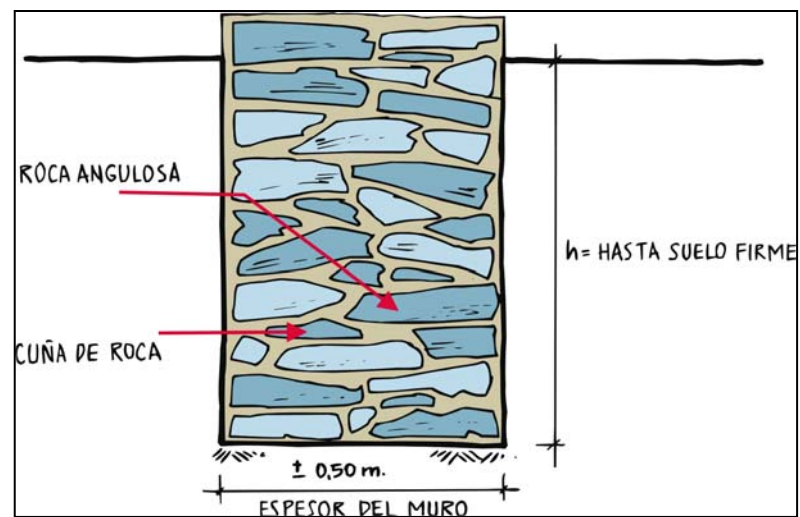
Algunas veces los espacios entre las rocas que conforman la cimentación se dejan vacíos. Otras veces se llenan con material arenoso que facilita su colocación y en muchas ocasiones se utiliza cal y canto como cementante.

Cuando la construcción se ubica en un terreno inclinado, la cimentación se proyecta hasta la cota superior del piso conformando espacios vacíos los cuales se utilizan normalmente como despensas, cavas o cuartos de herramientas.

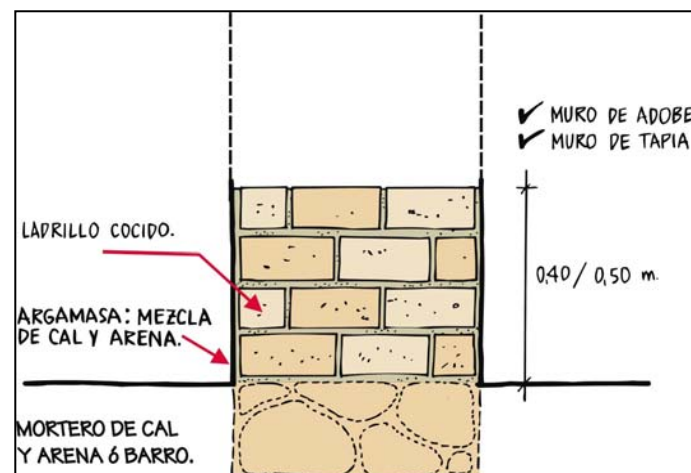
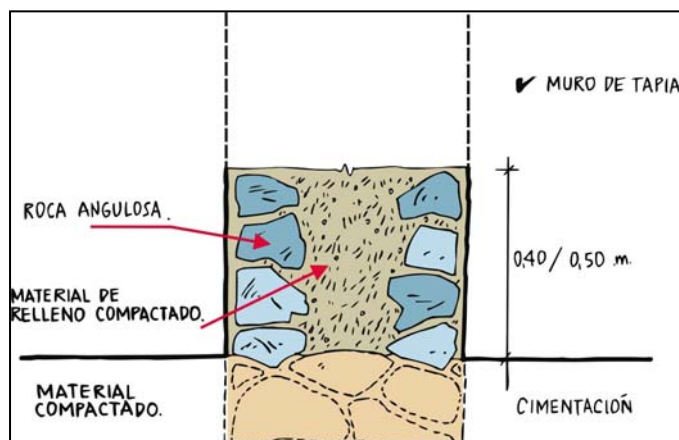
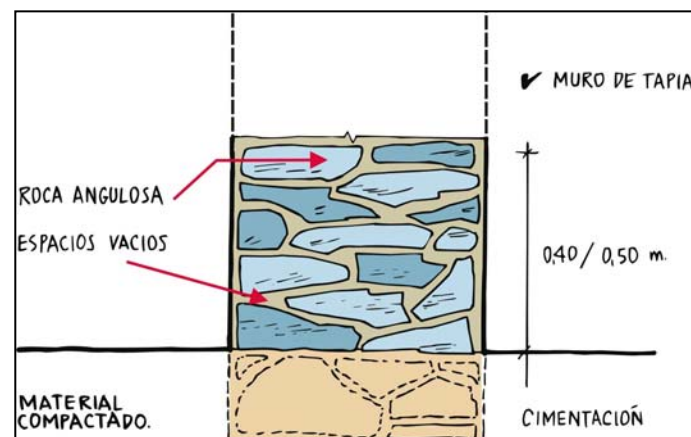
Por encima de la cota del terreno hasta donde llega la cimentación se proyecta el sobrecimiento en material rígido y resistente. El sobrecimiento tiene como propósito proteger el muro de tierra en tapia o adobe de la humedad, de la acción del agua superficial y de goteo y de otras acciones agresivas que ocurren a nivel de piso, y conformar la base definitiva de asiento de los muros. Los sobrecimientos ascienden generalmente hasta 0.50 m pero pueden proyectarse hasta alturas mayores siguiendo un alineamiento en el muro totalmente irregular. Generalmente se cubren con un pañete más grueso que el resto del muro y se pintan de un color oscuro para generar una mayor protección.

Los sobrecimientos se construyen con ladrillo cocido sentado con cal y canto o barro con fragmentos de roca equivalentes a los de la cimentación. Los vacíos que quedan hacia la parte externa del sobrecimiento se nivelan con pañete.

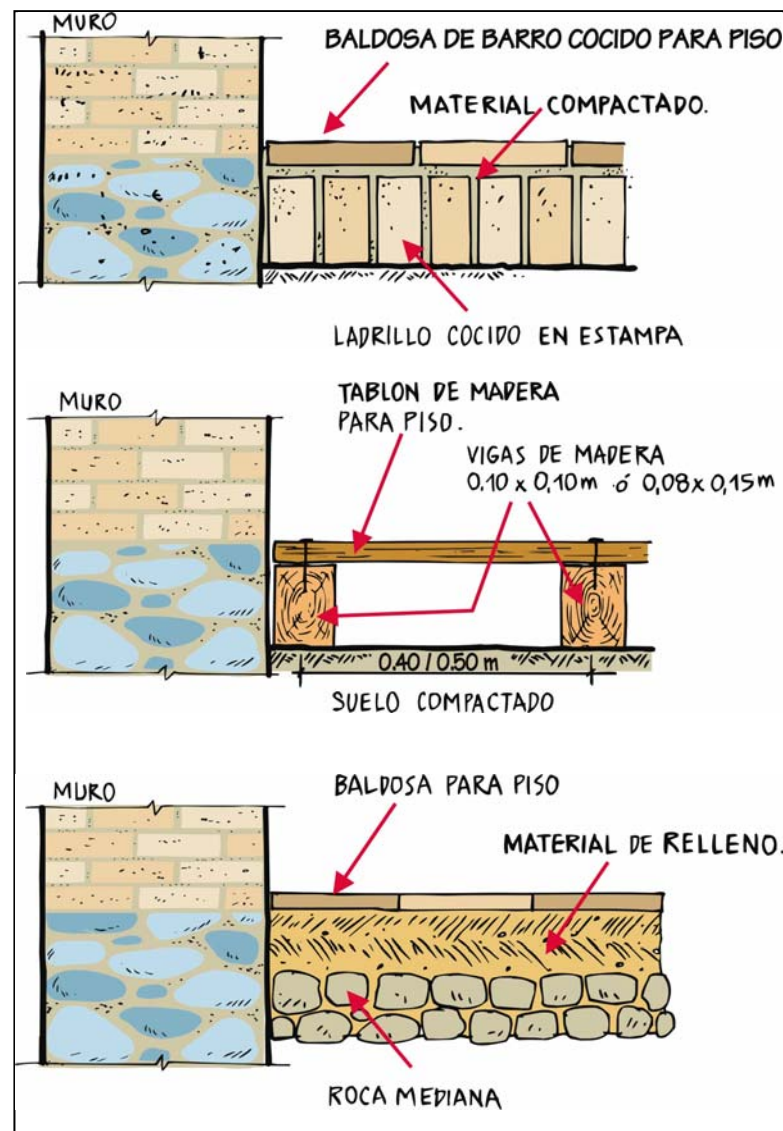
### BASE EN ROCA, SUELO COMPACTADO Y BALDOSA

Se trata de una capa de roca mediana triturada y compactada sobre la cual se coloca una capa de  $0.10 \text{ m}$  de material arenoso sobre este se instala a su vez el piso conformado por elementos planos de arcilla cocida o baldosas de cemento.

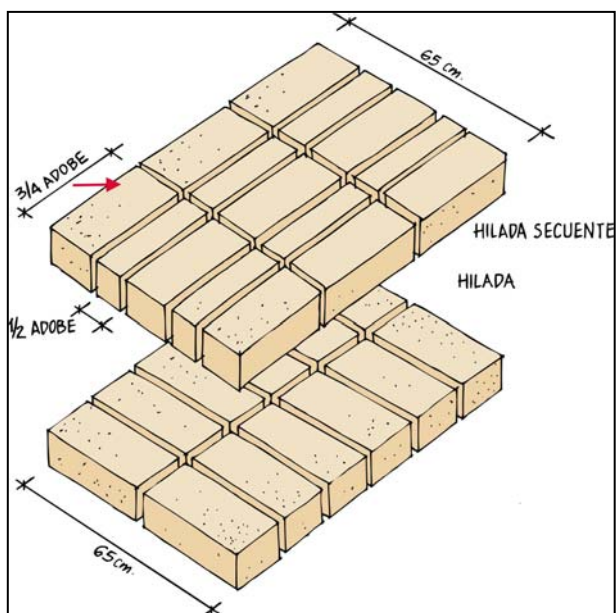
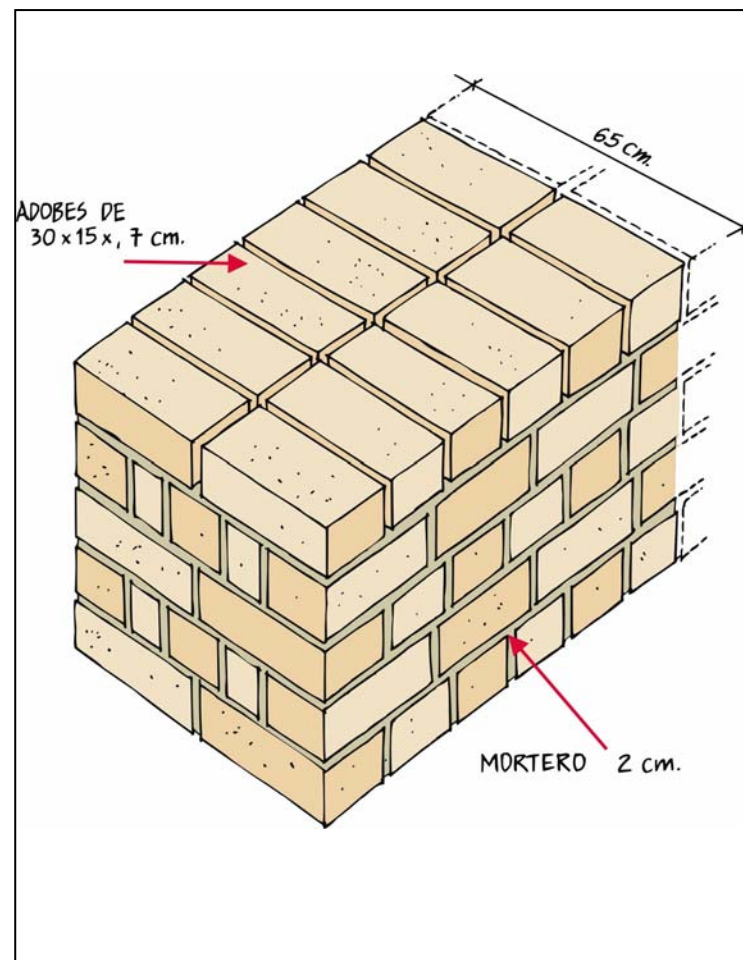
- Una hilada compuesta de dos adobes en tizón y la siguiente de tres en soga con dos medios adobes entre ellos.

Las figuras ilustran los aparejos más representativos utilizados para muros cargueros (aquellos que soportan la carga vertical del entrepiso o cubierta principalmente) de acuerdo con su exigencia estructural.

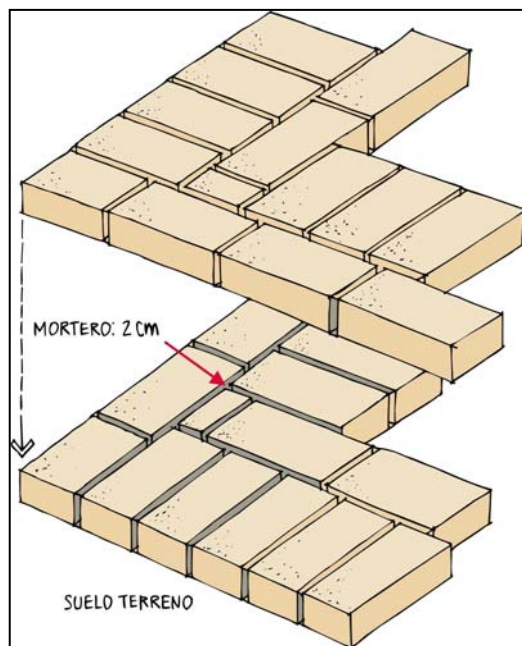
- Hilada compuesta de un adobe en tizón y uno en saga.

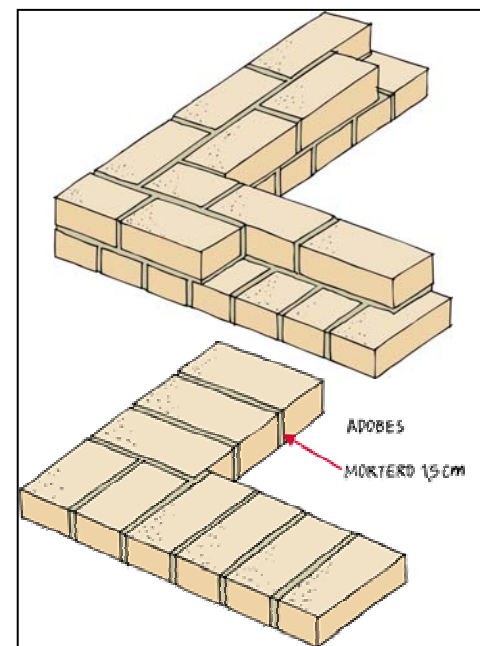
- Hilada compuesta por dos adobes en saga y la siguiente en tizón

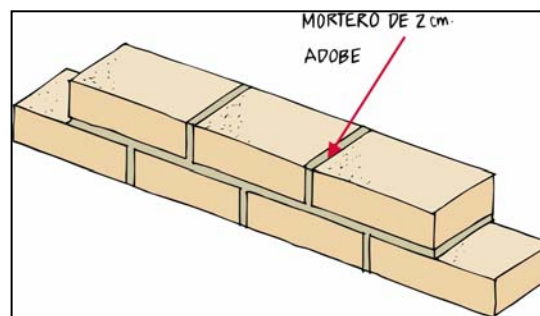
- Hiladas compuestas por adobes dispuestos en saga

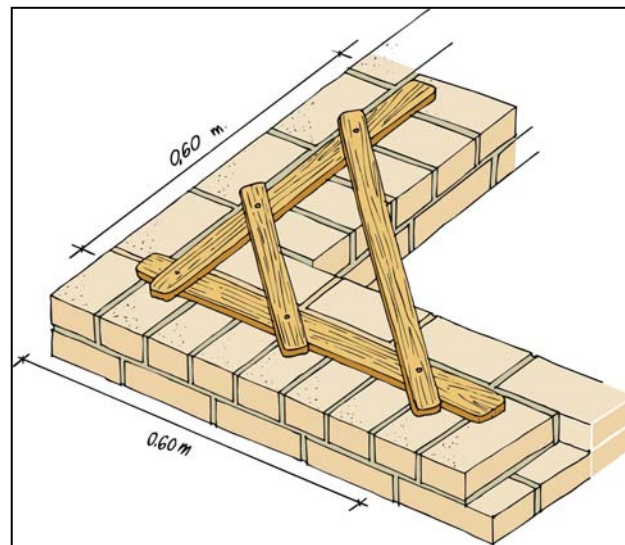
En algunos muros ortogonales se instalan refuerzos de esquina a manera de escuadra conformados por elementos de madera o caña brava. Este elemento de refuerzo se coloca únicamente en la parte superior del muro, a nivel de las vigas de amarre de la cubierta generalmente.

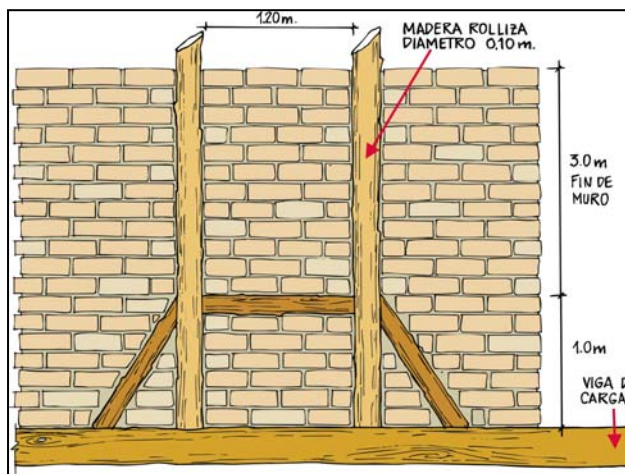
Algunas veces se incorpora un tipo de refuerzo interno en los muros divisorios que no queda amarrado a los muros principales de la edificación. Este refuerzo se coloca con la intención de mejorar la estabilidad del muro en dirección perpendicular al plano.

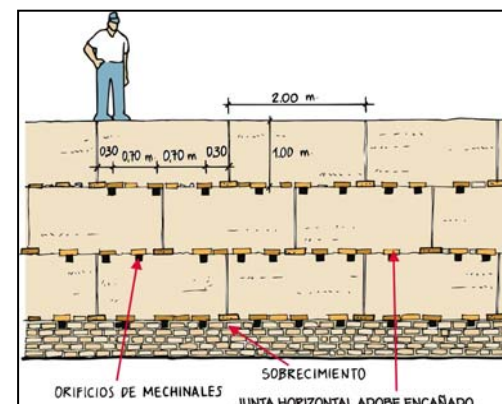
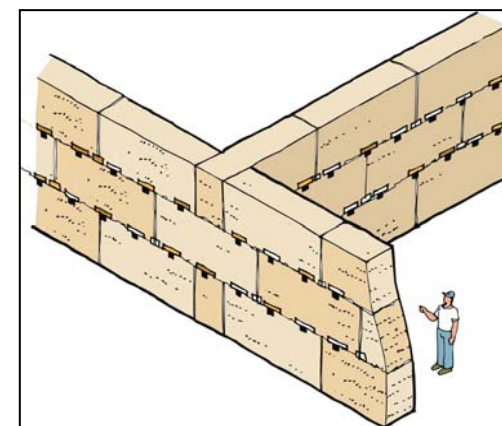
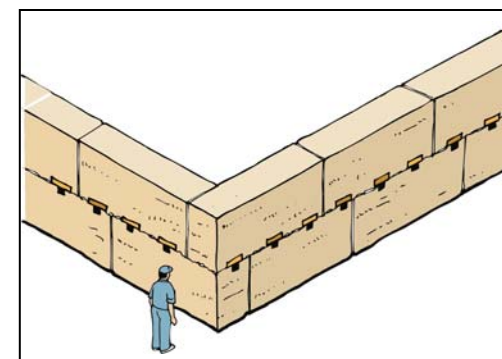
Generalmente los encuentros de dos muros principales (por ejemplo uno perimetral y uno carguero) se levantan con disposiciones de trabe similares a las de esquinas de adobe o ladrillo.

En algunos casos los muros divisorios internos no se traban con el muro ortogonal. Ha sido habitual instalar los refuerzos de escuadra en las esquinas entre muros.

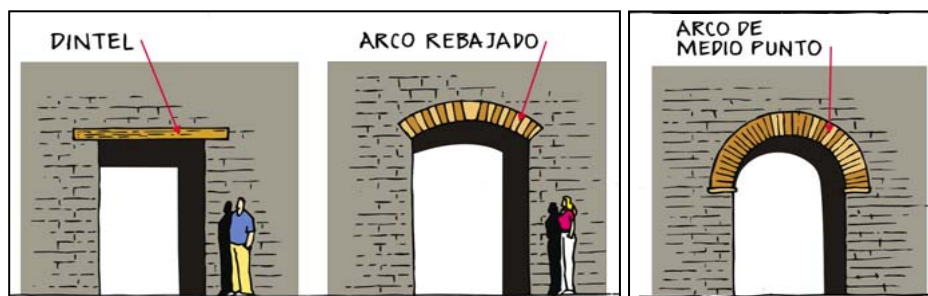
### Vano con arco

Los vanos también se desarrollan en algunos casos mediante arcos o semiarcos en ladrillo cocido.

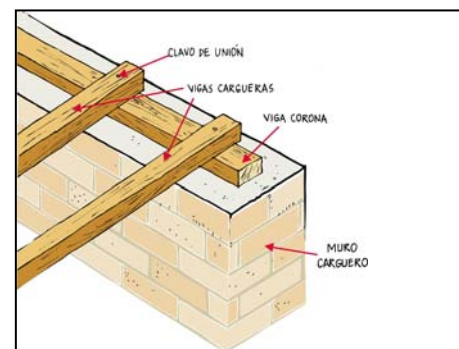
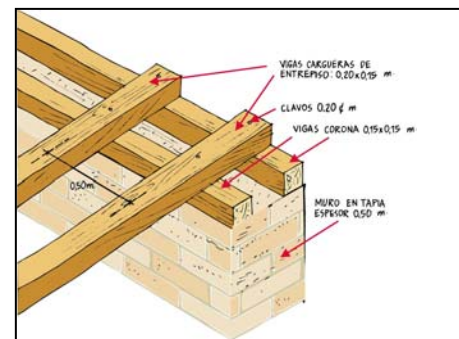
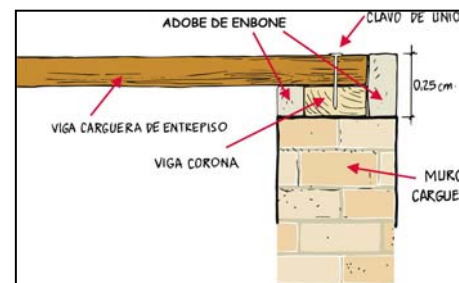
### VIGAS CORONA DE ENTREPISO

Las vigas corona de entrepiso se instalan sobre los muros cargueros y sirven de apoyo directo a las vigas cargueras de entrepiso, transmitiendo las cargas tanto verticales como horizontales a los muros cargueros.

La viga corona sencilla se instala generalmente en el centro del ancho del muro carguero correspondiente. Las vigas corona dobles se instalan en forma paralela y simétrica en el muro carguero, una a cada costado del muro. Estas vigas tienen en general dimensiones menores a las cargueras y a las vigas corona sencillas.

El adobe de embone o encoroce se hace con ladrillos cocidos o con adobes hasta nivelar la cota de la viga para dar continuidad al muro siguiente o la cubierta.

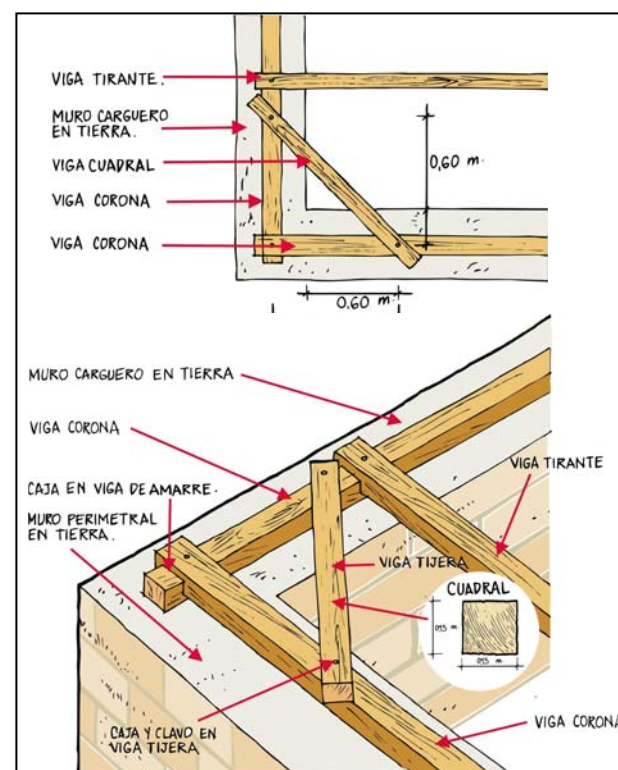
## UNIONES ENTRE VIGAS CORONA EN ESQUINAS

Las vigas cargueras se apoyaban directamente sobre las vigas corona, conformando en general una caja de unión en una o en las dos vigas. Esta unión se refuerza en general con un clavo de acero.

En el remate de los muros para el entrepiso o para la cubierta se colocan en algunos casos elementos de unión en muros ortogonales cargueros y/o perimetrales. Estos consisten en elementos de madera que unen en dirección diagonal las vigas corona. Estos elementos se denominan cuadrales.

En los ejes de muros no cargueros no se instalan en general vigas corona ni elementos de unión eficientes. Los muros que no tienen la función de cargueros y los muros divisorios quedan generalmente sueltos de los muros cargueros principales.

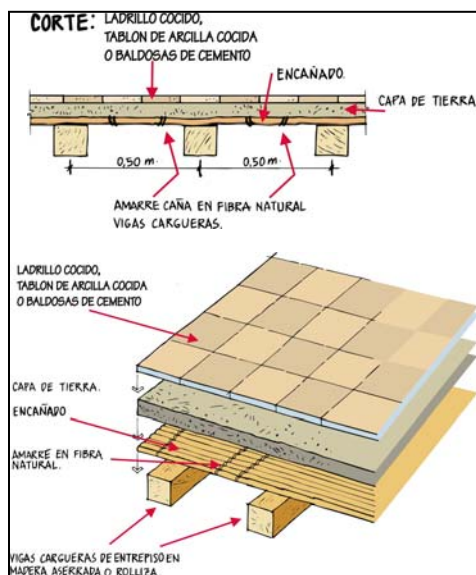
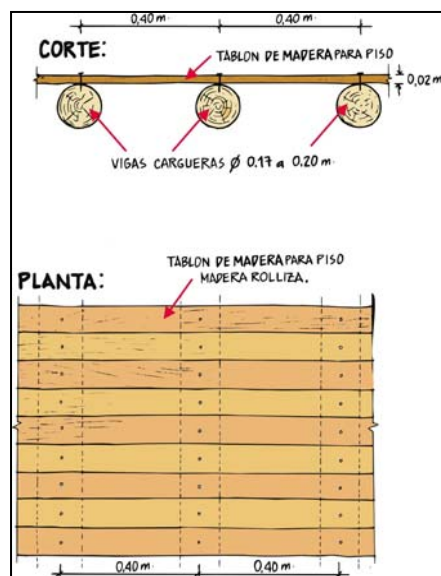
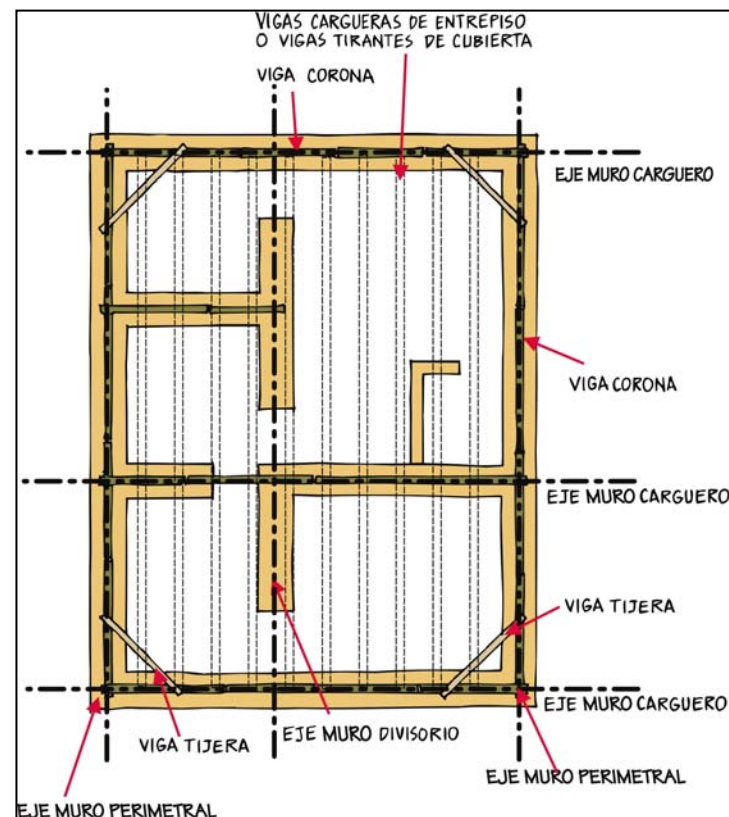
## ACABADOS DE ENTREPISO

Los acabados del entrepiso se construyen normalmente con listones de madera apoyados directamente sobre las vigas cargueras de entrepiso.

Otra alternativa de mayor aislamiento consiste en instalar sobre las vigas cargueras los listones de madera, que en algunos casos también pueden ser de esterilla de guadua o caña brava. Sobre estos elementos de soporte se coloca una capa de tierra levemente compactada y luego se instala el acabado final de piso conformado por ladrillo cocido colocado en estampa y/o tablón de arcilla cocida o baldosa de cemento.

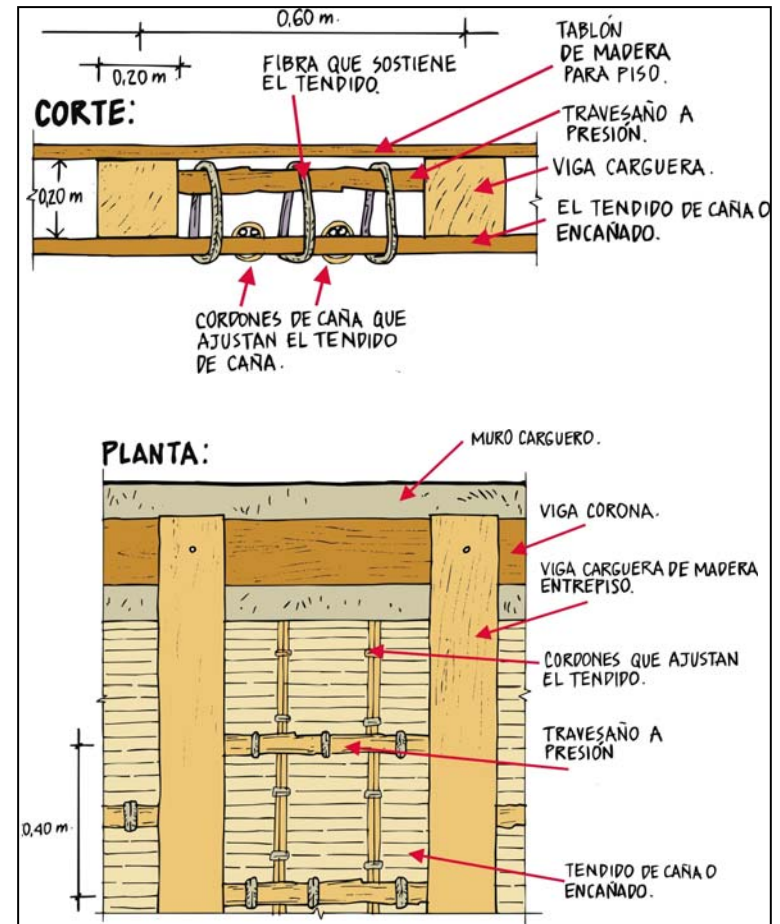
## CIELO RASO

La utilización del cielo raso no es generalizada. En algunos casos se deja el terminado inferior del sistema de entrepiso a la vista pintándolo para mejorar su apariencia. En otros casos se coloca pañete para dar un terminado más uniforme a la madera que conforma el entrepiso.

Otro tipo de cielo raso muy utilizado consiste en un tendido de caña, chusque (especie de caña brava propia de clima frío) o guadua el cual se descuelga por medio de cuerdas desde unos elementos de madera horizontales instalados a presión entre las vigas cargueras de entrepiso. El terminado final se realiza mediante una capa de pañete, decorada en algunas ocasiones con yeso y pintura.

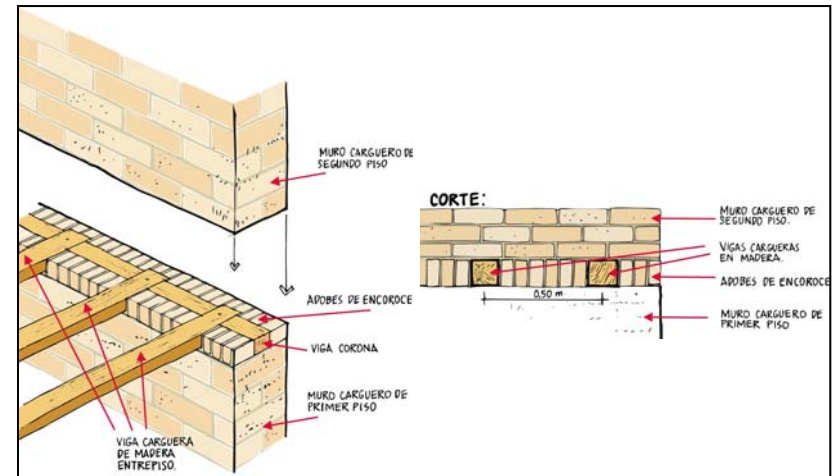
### MUROS CARGUEROS

Los muros cargueros del segundo piso son en general continuación de los muros correspondientes en el primer piso y tienden a conservar el mismo tipo de aparejo cuando se trata de muros de adobe. Los muros del segundo piso se apoyan directamente sobre el embone o encoroce del entrepiso, sin ninguna conexión especial.

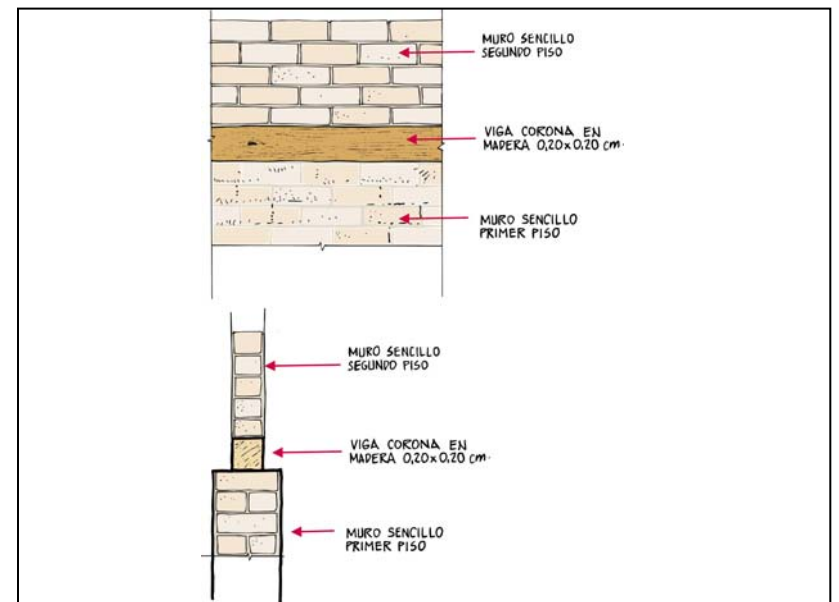
### MUROS DIVISORIOS

Los muros divisorios se construyen en general en espesores correspondientes al ancho de un adobe simple, con aparejo sencillo, y apoyados directamente sobre el terminado de piso o sobre los muros divisorios del primer piso. También se encuentran muros divisorios de segundo piso levantados directamente sobre el entrepiso sin que necesariamente coincidan con los muros del primer piso.

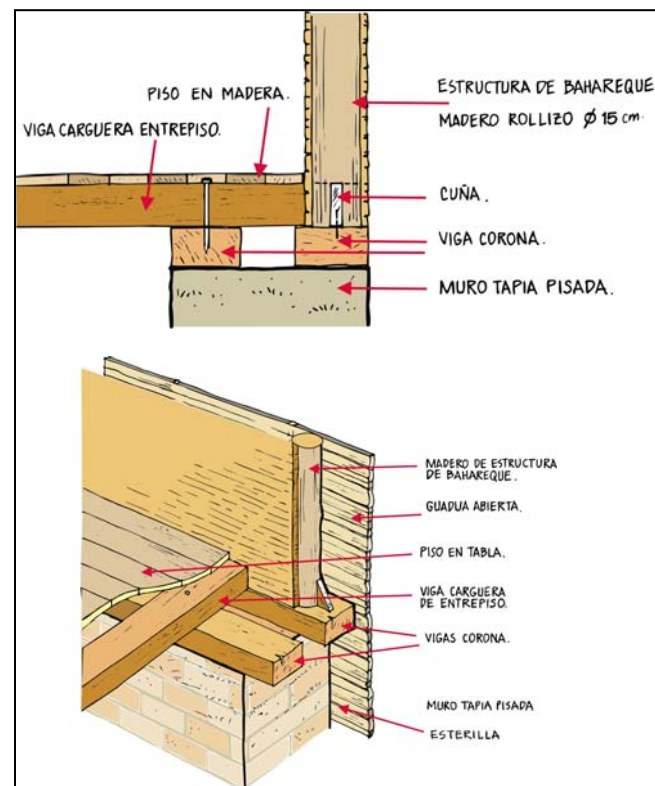
## MUROS SUPERIORES EN BAHAREQUE

Es usual encontrar estructuras en las cuales el primer piso es en adobe mientras que la estructura del segundo piso se construye en bahareque.

La estructura de los muros en bahareque del segundo piso comienza a armarse desde la viga corona de entrepiso con anclajes entre los elementos de madera y guadua mediante clavos y cajas.

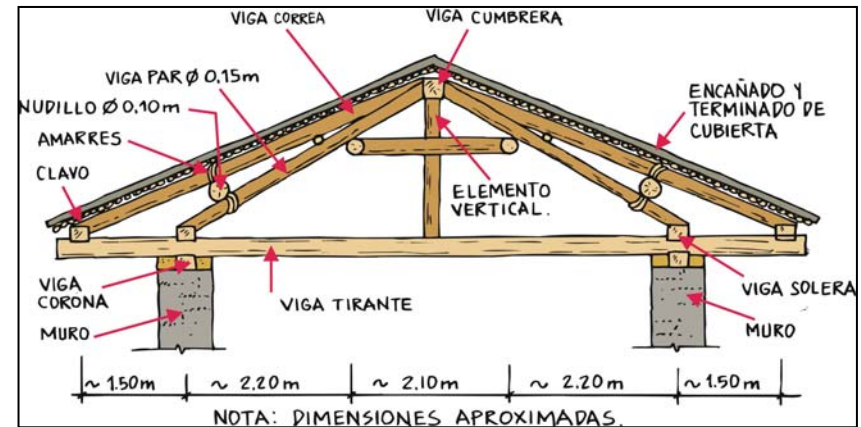
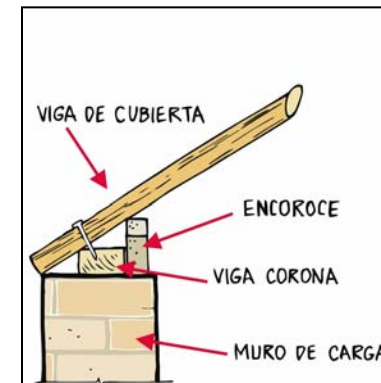
### DESCRIPCIÓN

Las viviendas en adobe y tapia pisada presentan gran variedad de tipos de estructura de cubierta. En general se presenta predominio de elementos de madera rolliza, o de elementos aserrados en algunos casos individuales. Una de las estructuras dominantes conocida como la de par y nudillo incluye los siguientes elementos principales:

- Viga cumbre: conforma la viga longitudinal principal y recibe las correas
- Vigas correas: vigas principales que sostienen el encañado de techo
- Pares: elementos diagonales
- Tirantes: vigas de madera que atraviesan el vano y reciben las vigas soleras
- Soleras: vigas instaladas en las cajas de los tirantes. Reciben las correas y las vigas pares.
- Nudillos: elementos longitudinales de amarre entre vigas correas y vigas pares.

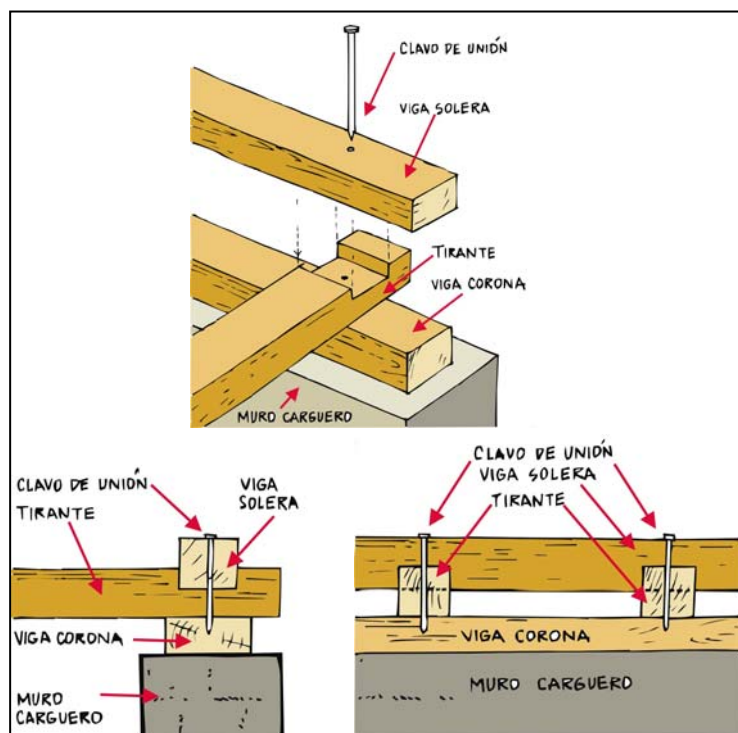
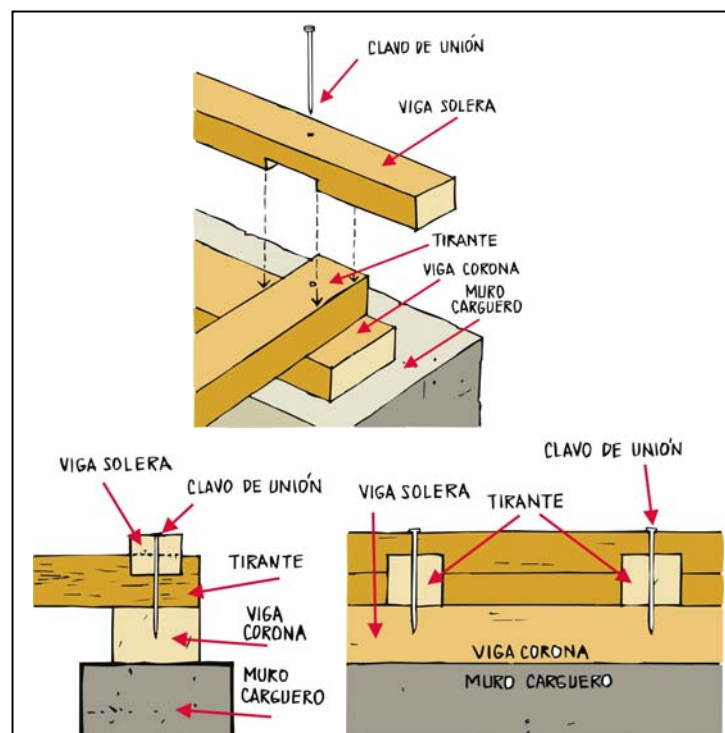
### Unión viga solera - tirante - viga corona

En general se realizan uniones de vigas solera - tirante - viga corona. La unión se realiza mediante cajas en la viga tirante o en la viga solera para garantizar un buen ajuste. Se utilizan fibras naturales y clavos de hierro para garantizar una unión efectiva entre los elementos. Existen diferentes arreglos, tal como se ilustra en las figuras, donde la caja puede estar en la parte inferior como en la parte superior.

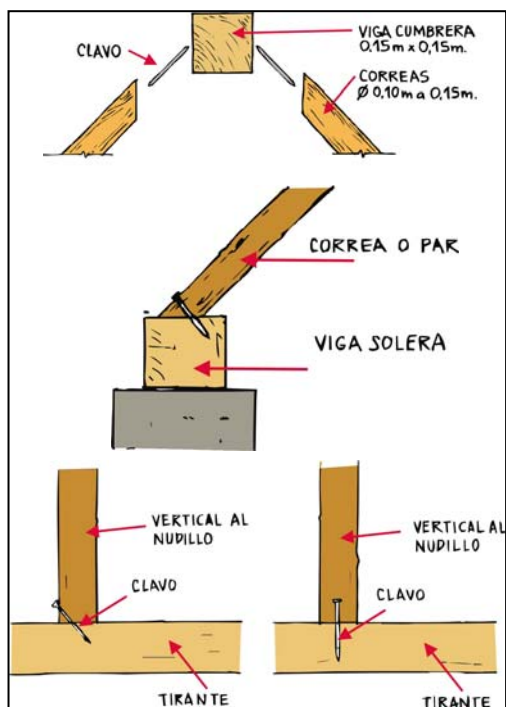
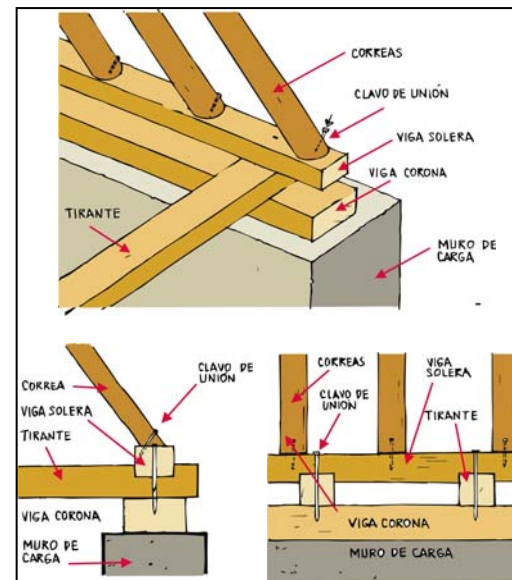
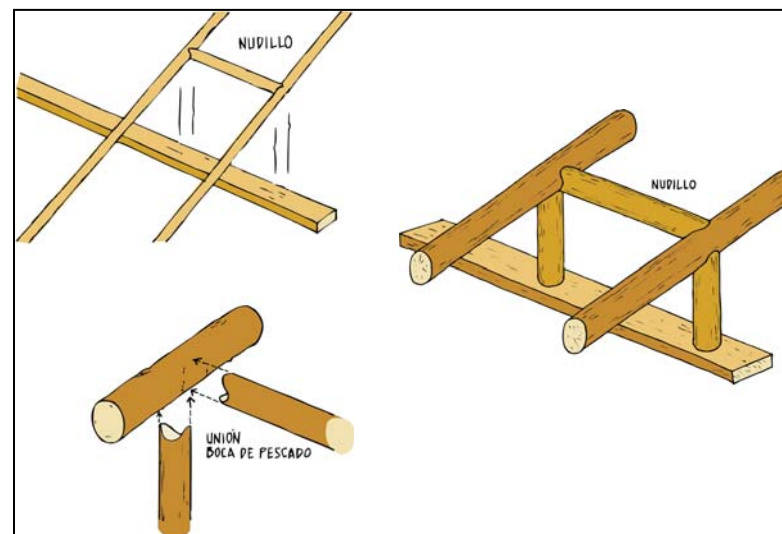
### Unión de correas y pares a la cumbrera

Las uniones de correas y pares a la cumbrera y las vigas soleras se hace normalmente mediante chaflanes en las correas o pares con el ángulo de inclinación adecuado, utilizando clavos y fibras naturales para el amarre.

### Uniones en los nudillos y en otros elementos horizontales

Las uniones entre elementos rollizos en el caso de los elementos verticales y de los nudillos se hacen mediante cajas tipo boca de pescado complementadas con clavos y amarres de fibra natural.

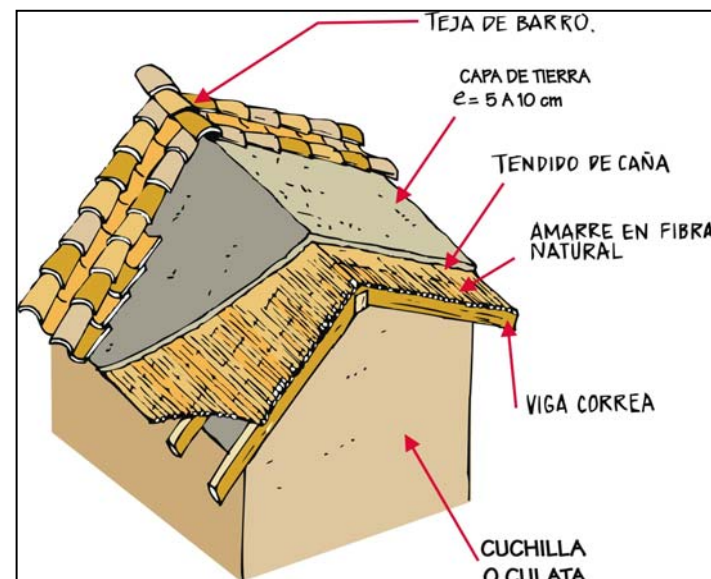
## CUCHILLAS

Como elemento de apoyo complementario a la cubierta los muros no cargueros de fachada se prolongan a manera de cuchillas o culatas para apoyar las cerchas correspondientes.

Estos elementos se construyen en general en el mismo material del muro respectivo. En algunos casos para construcciones en adobe se utiliza un espesor de muro menor que el del muro de fachada inferior.

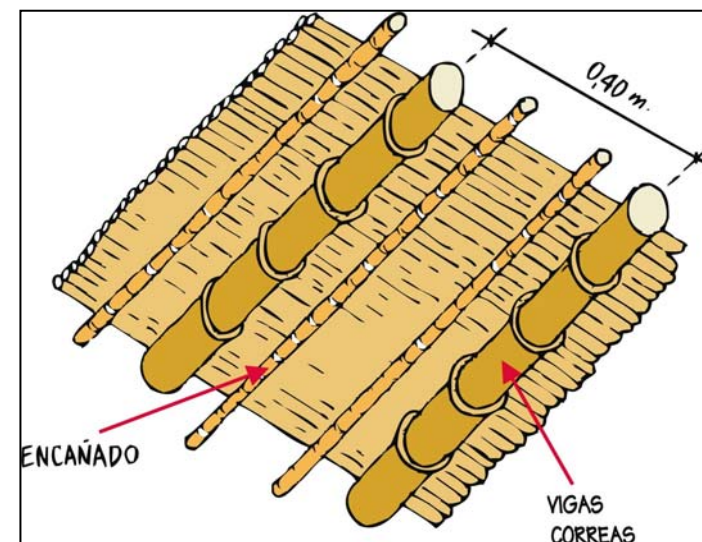
## ENTECHADO

El entechado más común consiste en un encañado amarrado con fibra natural apoyado sobre las vigas correas. Sobre el tendido de caña se coloca una capa de tierra sobre la cual se apoyaba directamente la teja de barro cocido.

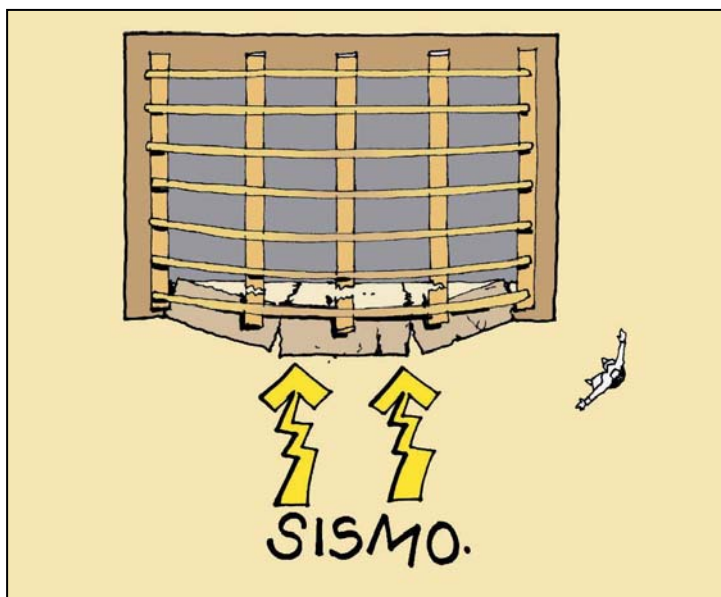
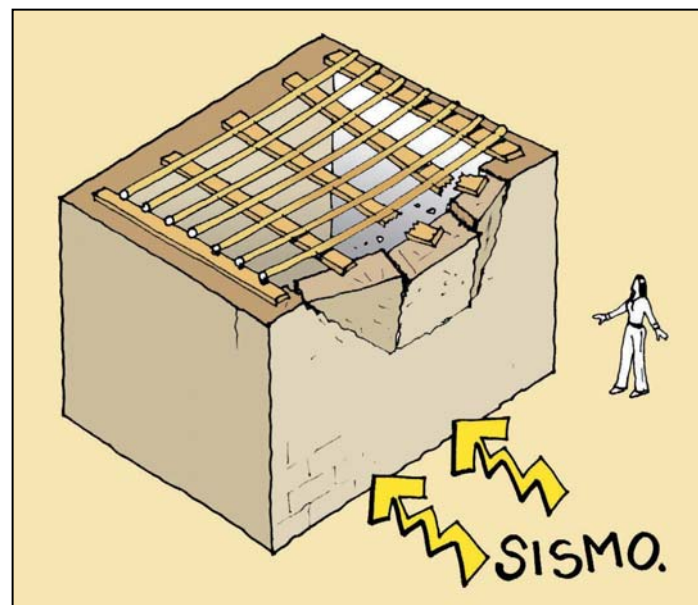
- Apoyo y anclaje de elementos de entrepiso y cubiertas sobre muros

La falta de una longitud de apoyo adecuada de los elementos principales del sistema de entrepiso o la cubierta facilita que se presente la pérdida del apoyo y el consecuente colapso de la estructura por los desplazamientos inducidos en los muros portantes.

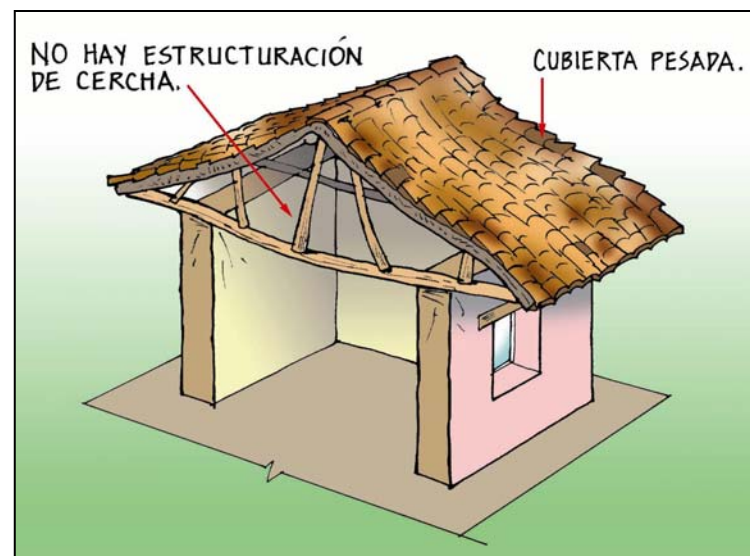
### Estructuración de cubierta

Cuando se presenta una inadecuada estructuración de la cubierta (muy pocos elementos o configuraciones inestables) se presentan deflexiones y sobreesfuerzos en los elementos que la componen. En el caso de presentarse un terremoto esto puede inducir el colapso de la cubierta y daños importantes en los muros cargueros por las solicitaciones horizontales generadas por las fuerzas laterales. Las edificaciones con cubiertas pesadas y mal estructuradas son muy susceptibles a colapsar cuando se presenta un sismo.

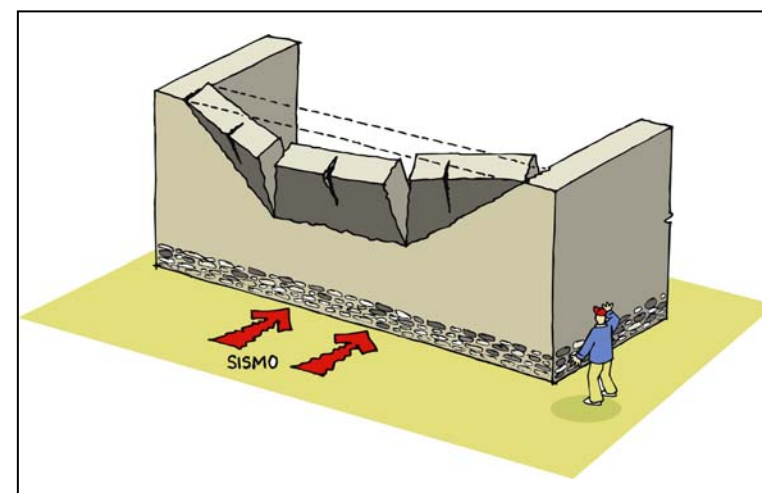
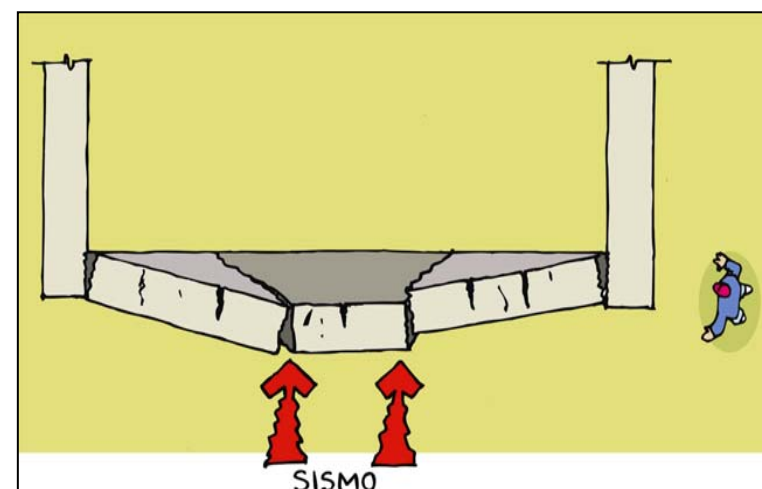
### TIPO 1

Falla por flexión perpendicular al plano del muro con agrietamiento horizontal en la base o a una altura intermedia y agrietamientos verticales adicionales que constituyen el mecanismo de falla.

Este tipo de mecanismo de falla es frecuente en muros largos sin restricciones transversales.

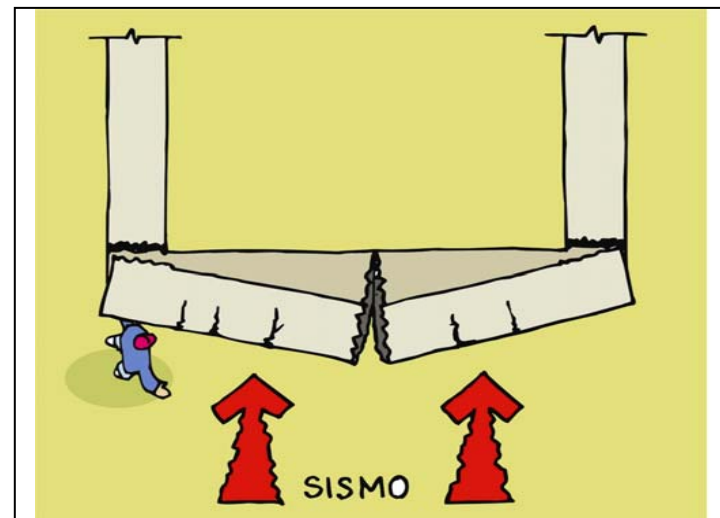
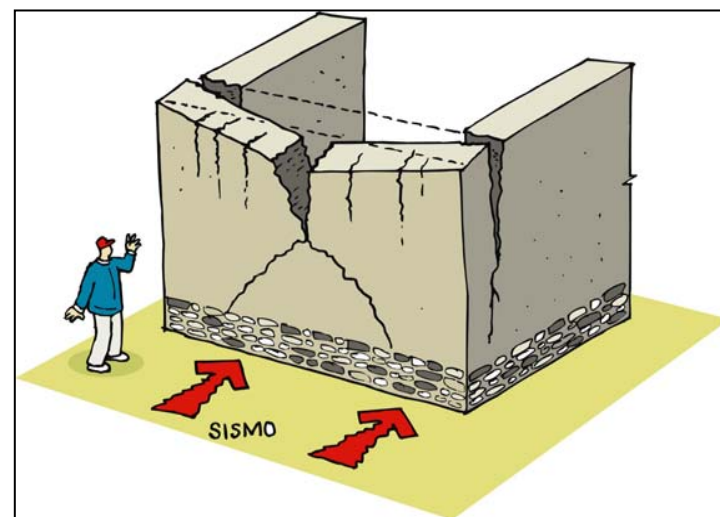
## TIPO 2

Falla por flexión perpendicular al plano del muro con agrietamiento vertical en la zona central, agrietamiento diagonal que constituye el mecanismo de falla y fisuración en la parte superior por falta de refuerzo y confinamiento.

Este tipo de falla se presenta principalmente en muros altos y cortos o muros largos con restricciones laterales poco espaciadas

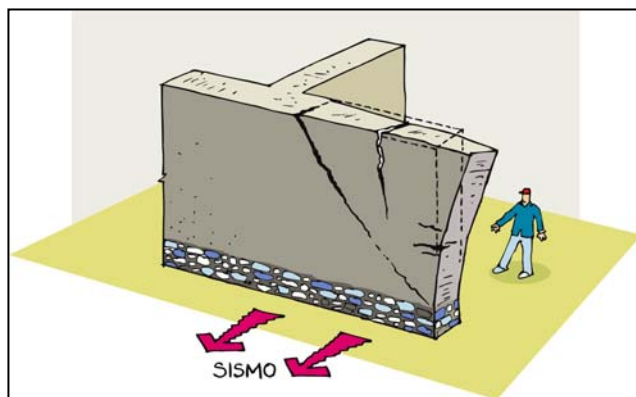
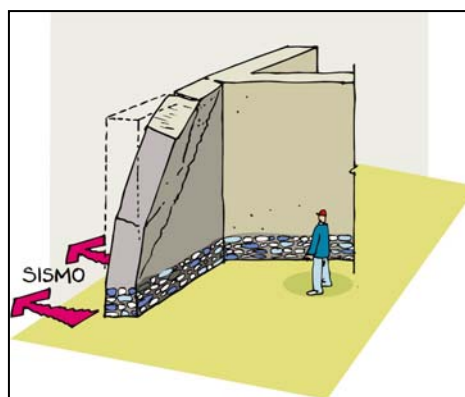
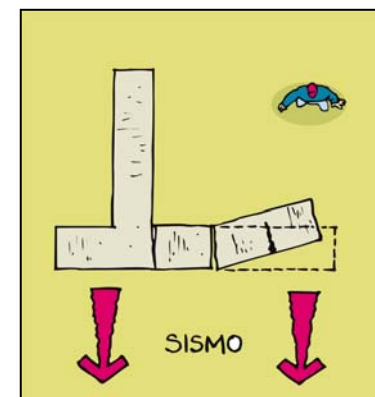
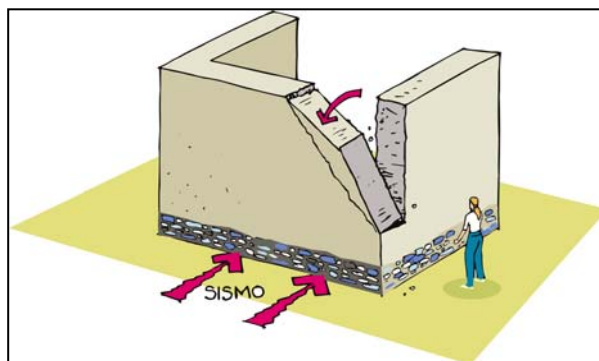
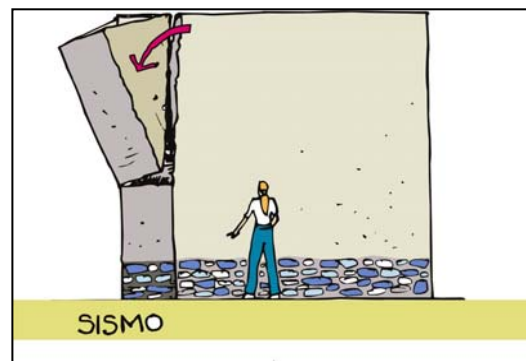
### TIPO 3

Falla por flexión perpendicular al plano en las esquinas no confinadas de muros sueltos, o en esquinas no conectadas efectivamente con los muros transversales de restricción al mismo.
