***MANUAL PARA LA REHABILITACIÓN DE VIVIENDAS  
CONSTRUIDAS EN ADOBE Y TAPIA PISADA***

Este manual ha sido elaborado por la Asociación Colombiana de Ingeniería Sísmica - AIS, con el apoyo financiero de la Red de Solidaridad Social de la Presidencia de la República, con recursos del patrimonio autónomo FOREC II del Fondo para la Reconstrucción y Desarrollo Social del Eje Cafetero - FOREC.

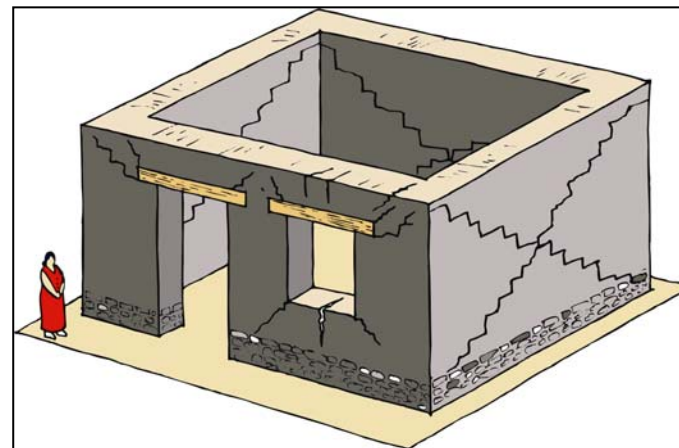
## TIPO 4

Falla por cortante en el plano del muro asociada a altos empujes horizontales. En muchos casos estos agrietamientos están asociados a entrepisos o cubiertas muy pesadas o con sobrecarga y se ven magnificados con las aberturas correspondientes a las puertas y ventanas en los muros.

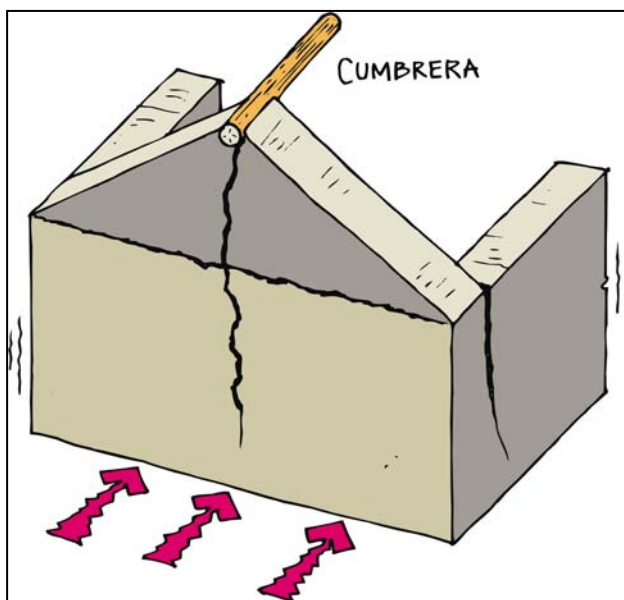
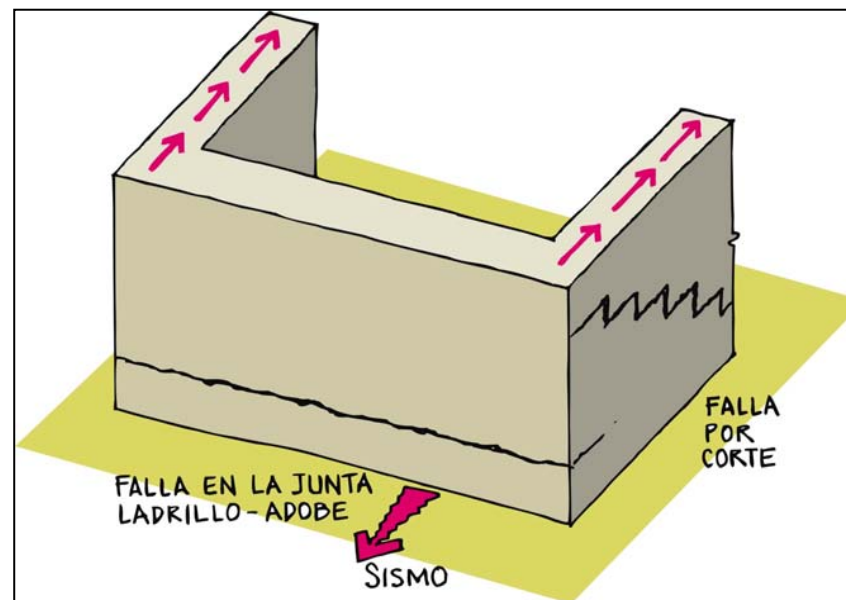
## TIPO 5

Combinación de dos o más de los mecanismos antes mencionados

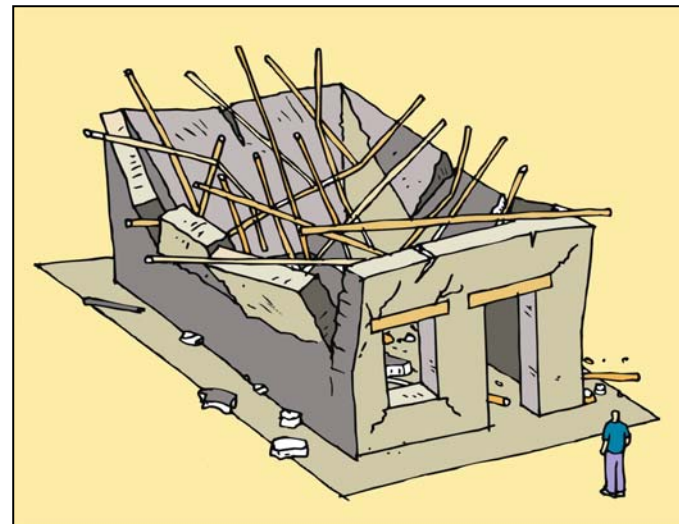
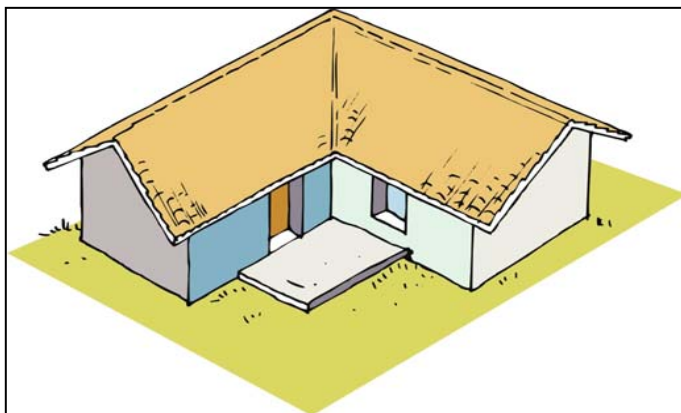
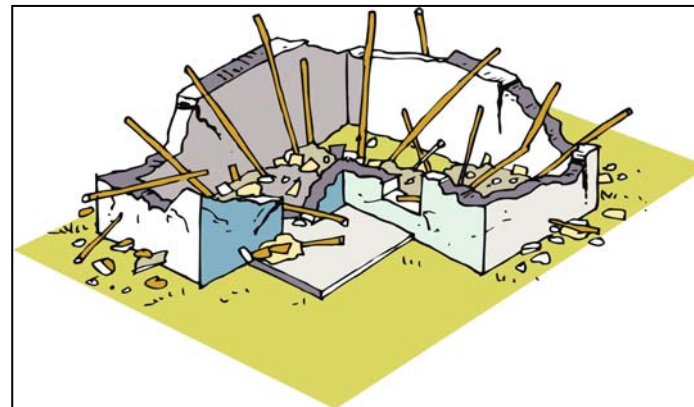
## TIPO 7

Falla generalizada de la cubierta por ausencia de un apoyo adecuado o por mala estructuración de la misma. Usualmente La cubierta falla hacia el interior de la estructura, rompiendo la parte superior de los muros portantes.

Este tipo de mecanismo de falla es frecuente en edificaciones con cubiertas muy pesadas, mal concebidas estructuralmente o con por alto grado de deterioro a causa del ataque de insectos o cambios de humedad.

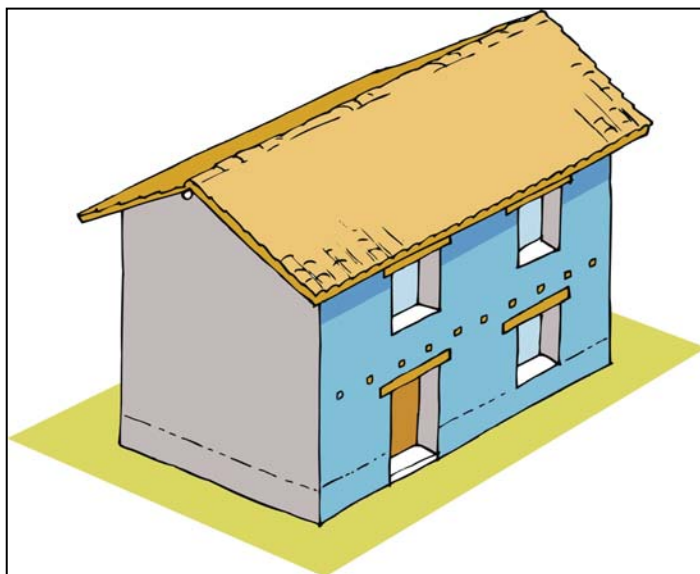
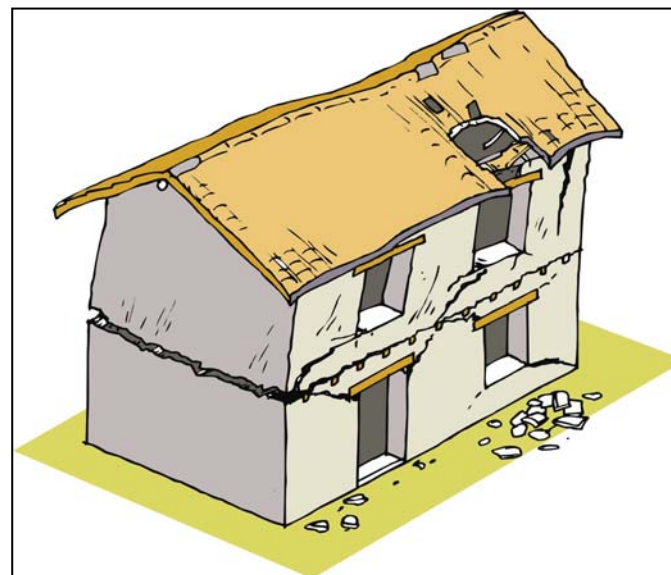
## TIPO 8

Falla que se presenta por mala conexión de los muros del primer piso con los del segundo; el entrepiso rompe los muros principales en forma casi horizontal, generando la inestabilidad del segundo piso.

Este tipo de mecanismo de falla es frecuente en edificaciones de dos o más pisos, con conexiones deficientes en los muros principales y la ausencia de un diafragma rígido en el entrepiso.

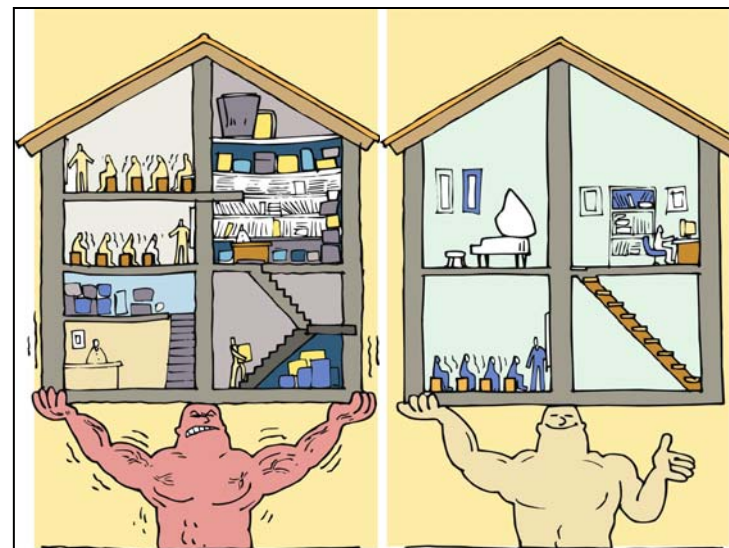
### • DISMINUCION DEL PESO

La disminución del peso contribuye a que las fuerzas inerciales que se producen a causa de la acción del terremoto se reduzcan. Es una medida de bajo costo pero usualmente es insuficiente y sólo factible en casos de sobrepesos importantes.

- Eliminar sobrecargas importantes tales como archivos, bultos, papeles, etc.
- Reemplazar cubiertas pesadas en teja de barro con capas de mortero por cubiertas livianas en teja de zinc o de acero galvanizado.
- Reemplazar sistemas de entrepiso con mortero y tabletas por sistemas de madera.
- Eliminar pisos intermedios o buhardillas.

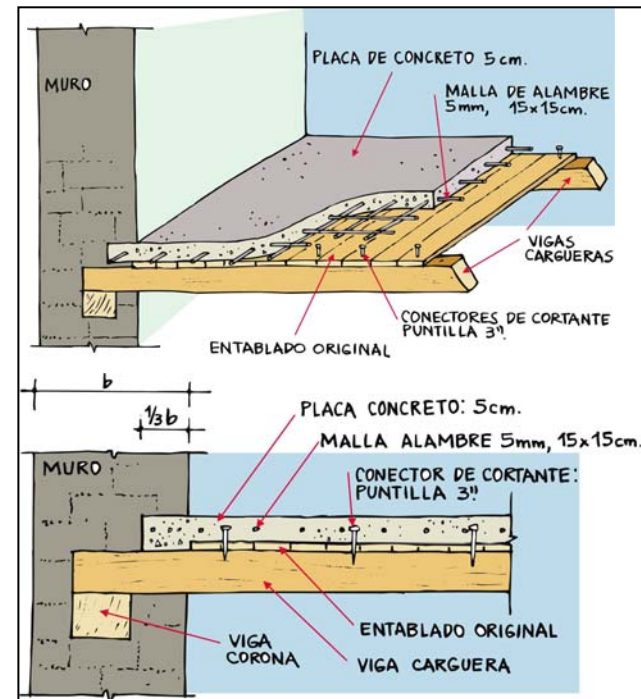
### PLAQUETA DE CONCRETO

Consiste en fundir una plaqueta de concreto sobre el entramado de madera existente. Se debe generar una conexión efectiva entre la plaqueta y las vigas cargueras principales. Se debe también generar una conexión efectiva a los muros perimetrales. Se debe verificar la resistencia de la madera o colocar apuntalamientos temporales mientras la mezcla de concreto fragua.

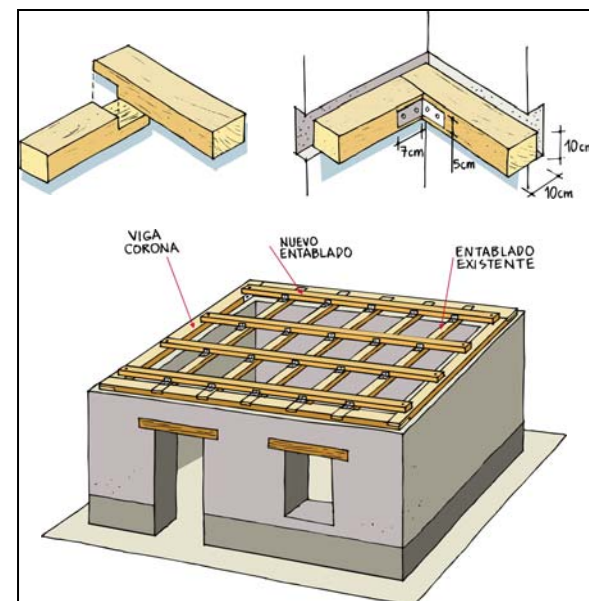
## VIGAS CORONA PERIMETRALES

En los casos en donde no existen vigas de corona sobre los muros de adobe y tapia pisada se recomienda instalar una viga de amarre en la parte superior e inferior del muro y alrededor de todo el perímetro de la edificación. La viga corona puede ser de madera, preferiblemente, o incluso de concreto. Las vigas coronas deben interconectarse en las intersecciones de muros y en las uniones con muros transversales para garantizar la continuidad del amarre tanto en la parte interna como en la externa de los muros.

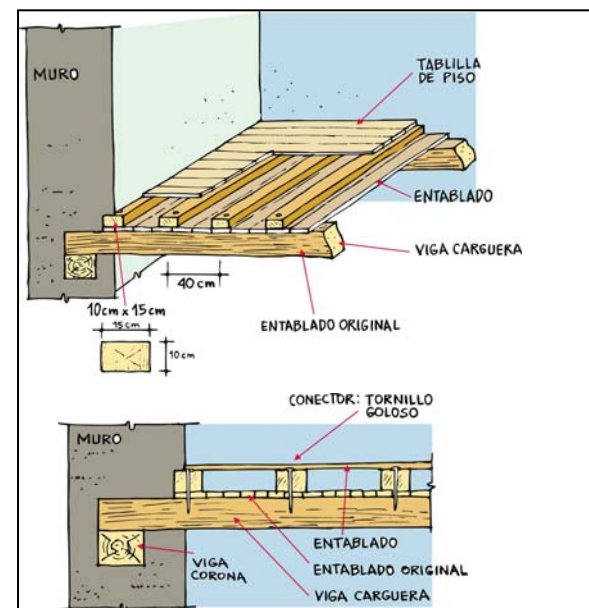
## ENTABLADO COMPLEMENTARIO

Consiste en colocar un entablado en las dos direcciones principales del entrepiso o en la dirección perpendicular en caso que ya exista un entablado previo que se encuentre en buen estado. El entablado deberá ir adecuadamente conectado a todos los elementos del entablado existente y a los elementos de soporte en todo el perímetro.

El nuevo entablado deberá conectarse a los elementos perimetrales de madera ó vigas corona existentes, especialmente a los que van en dirección paralela a los elementos de entrepiso ya existentes.

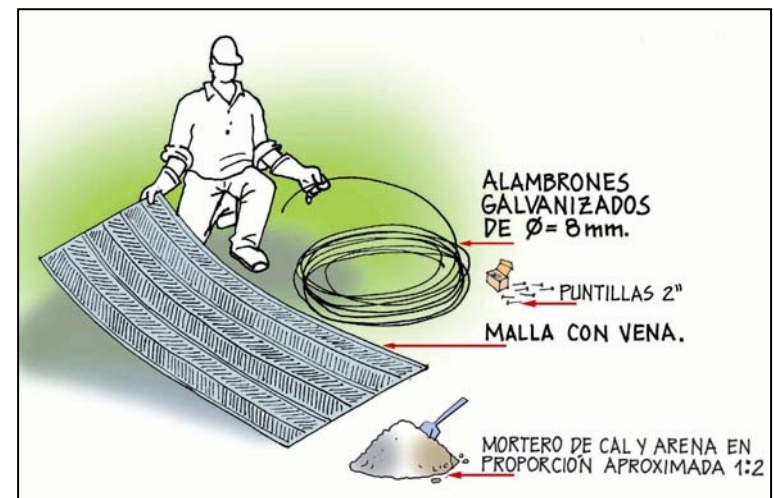
### REHABILITACIÓN CON MALLA DE ACERO Y MORTERO DE ARENA Y CAL

Consiste en instalar mallas con vena por franjas horizontales y verticales (simulando franjas verticales y horizontales confinadas) en las zonas críticas de los muros principales de la vivienda. Los tramos de malla se instalan en la cara interna y externa del muro en forma simultanea. Las mallas de las dos caras se interconectan con alambrones de 8 mm colocado en orificios previamente perforados los cuales se rellenan con mortero de cal y arena. El amarre del alambón y la malla se realiza únicamente en las venas de la malla. Los alambrones van espaciados cada 20 cm en promedio en las dos direcciones. Posteriormente la malla se recubre con mortero de cal y arena.

Cuando se trate de muros en tapia pisada, los orificios de los mechinales deben rellenarse con una matriz de mortero de cal, arena y roca, ladrillos o adobes. Para lograr un mejor llenado se recomienda clavar una cuña de madera en el orificio apenas unos minutos después de haberlo llenado.

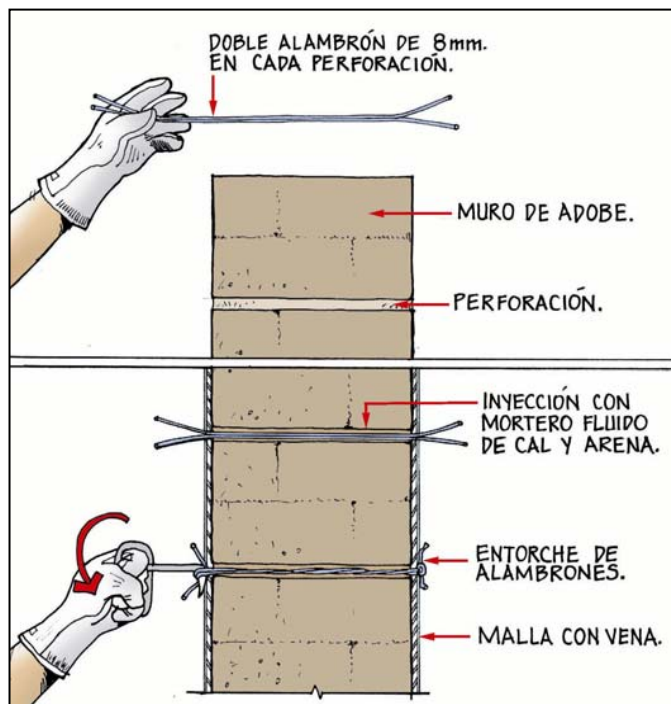
- (1) Ubicación de orificios de conectores según distribución de las venas de la malla y zonas de traslapes. Preparación de alambres para conexión.

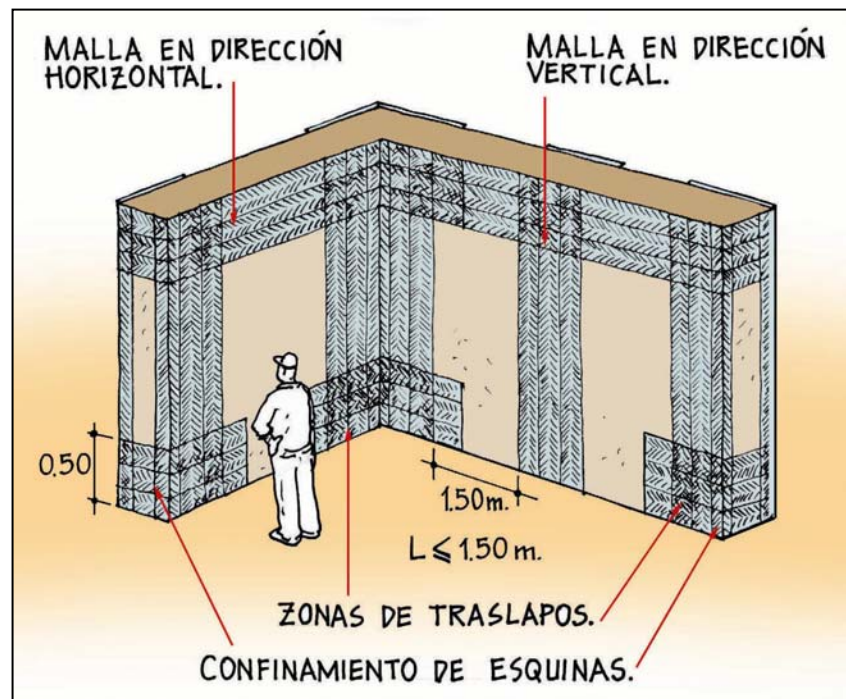
- (2) Detalle de instalación de malla en las esquinas. Definir ubicación de malla para localizar orificios. Soportar mallas en su posición con puntillas.

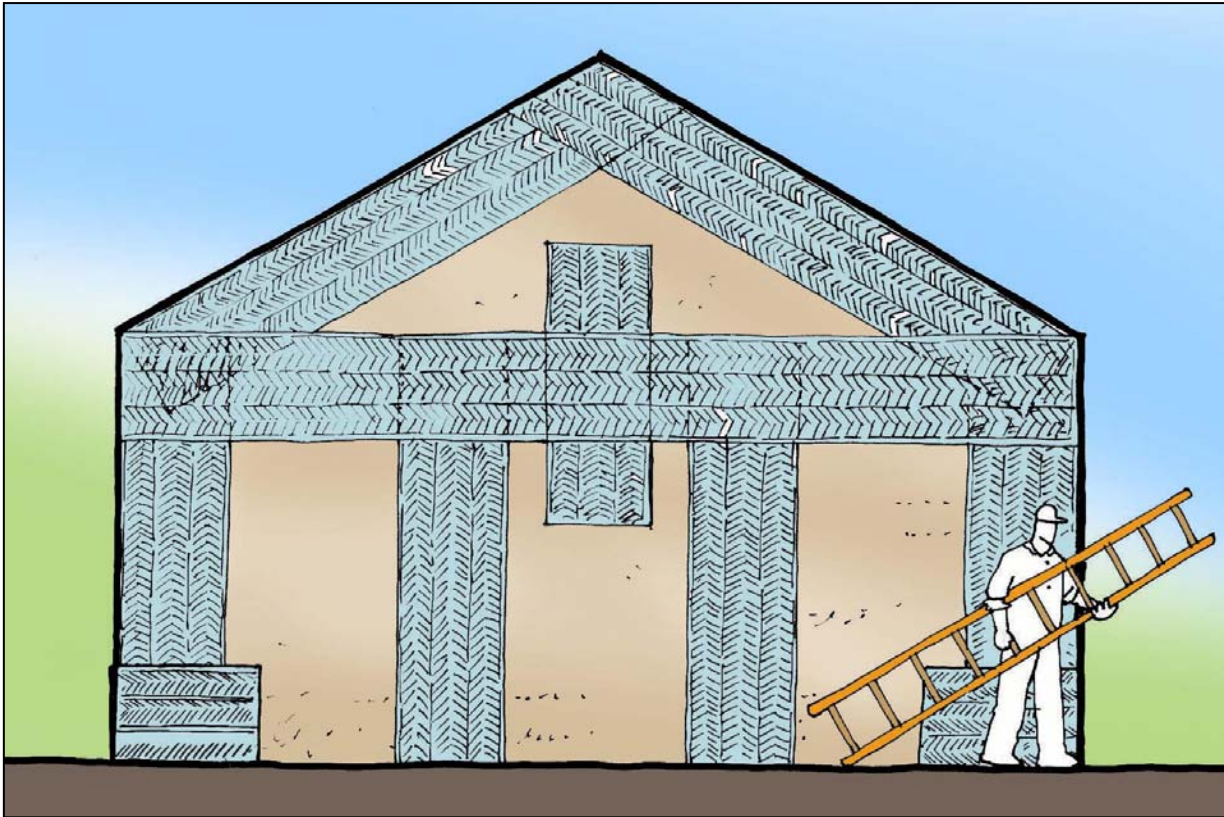
- (3) Detalle de la instalación de mallas en las culatas de la vivienda. Definir ubicación de mallas para localizar orificios. Las mallas se pueden soportar en su posición mediante las puntillas de 2" de longitud.

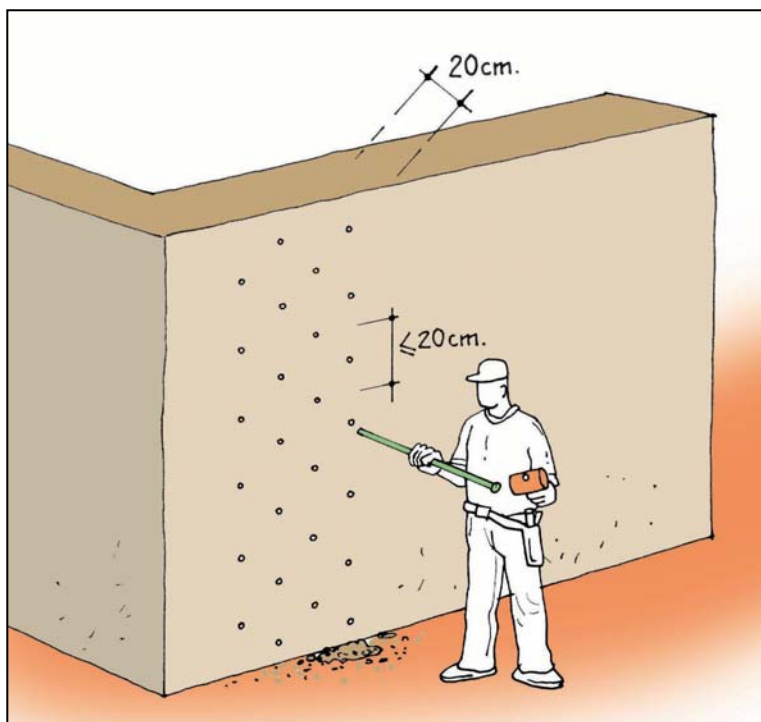
- (4) Abrir los orificios para conectores en las proyecciones de las venas de la malla. Los orificios deben quedar espaciados a distancias del orden de 20 cm o menos en las dos direcciones.

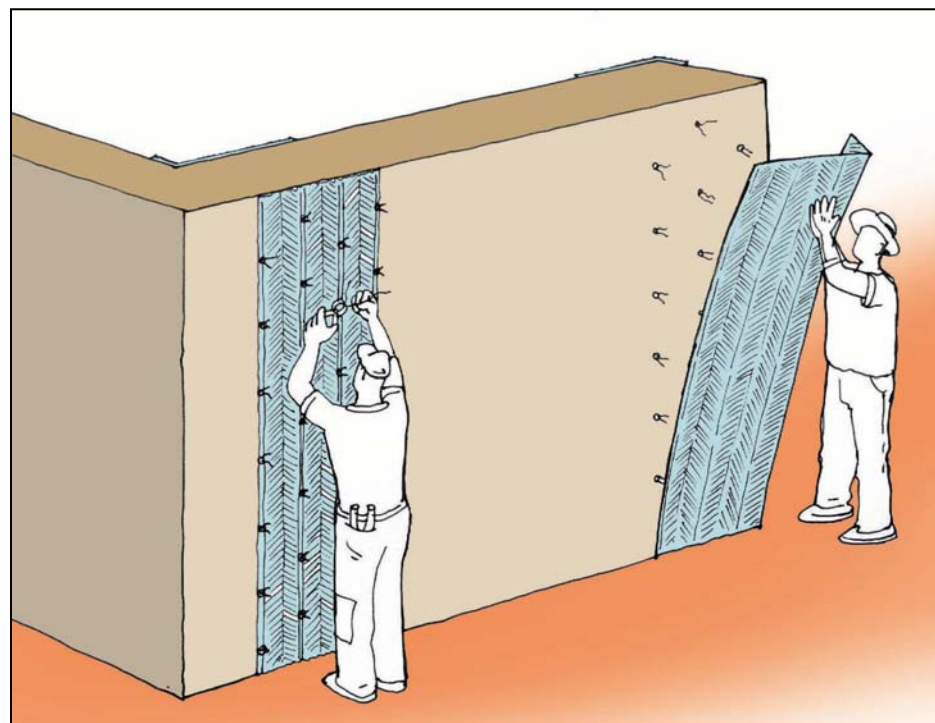
- (5) Rellenar los orificios con mortero fluido de cal y arena en proporción 1:2. Ir ajustando alambres en las zonas de mallas no traslapadas.

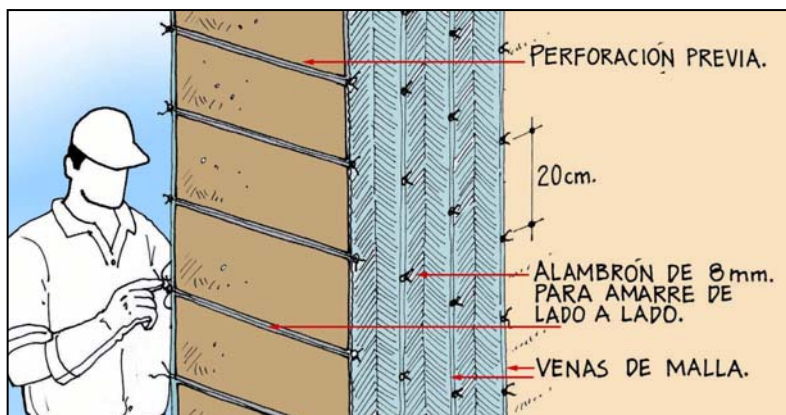
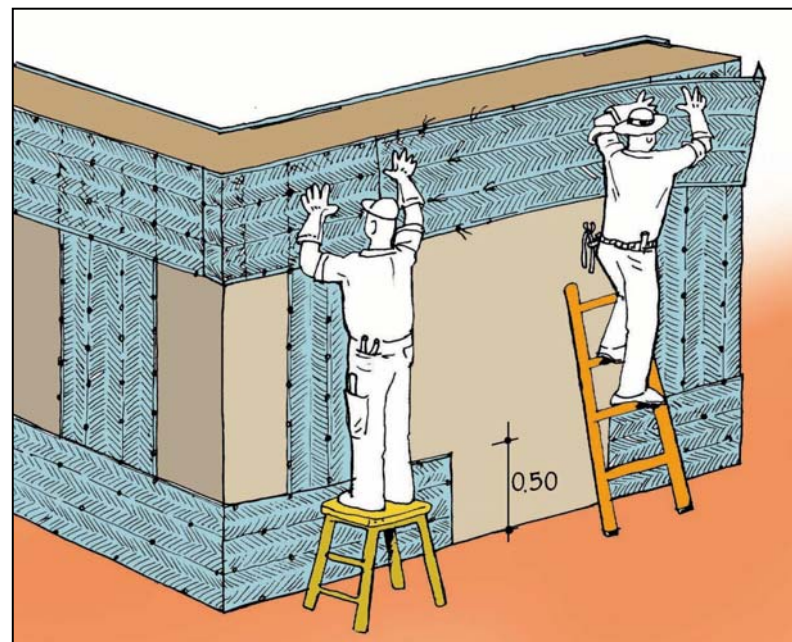
- (5) Instalación de la malla en esquinas. De los 70 cm de ancho que tienen cada una de las mallas de refuerzo vertical, 50 cm quedan en uno de los muros esquineros y los 20 cm restantes en el otro muro que conforma la esquina para traslapar con la malla contigua. Una vez instalados los refuerzos verticales se procede a instalar la malla horizontal de 50 cm de ancho. Los alambrones en las zonas de traslapes deben conectar las dos mallas simultáneamente a espaciamientos del orden de 20 cm o menos en las dos direcciones.

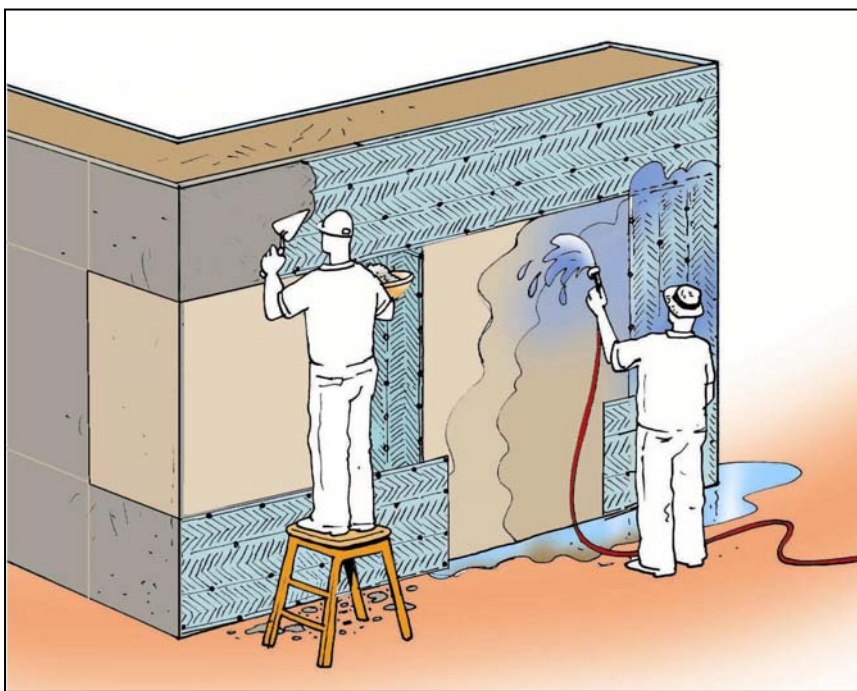
- (6) Aplicación del pañete de recubrimiento. Se debe humedecer el muro previamente a la aplicación del pañete. Se recomienda aplicar el pañete únicamente en la zona de ubicación de las mallas de refuerzo

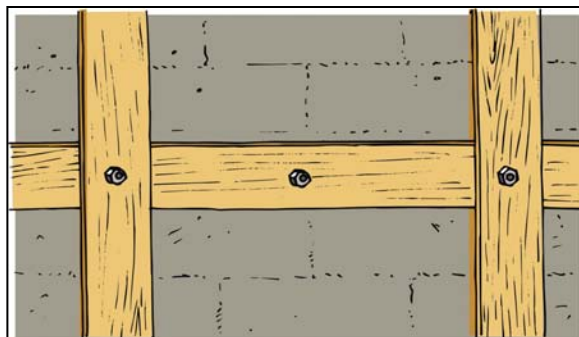
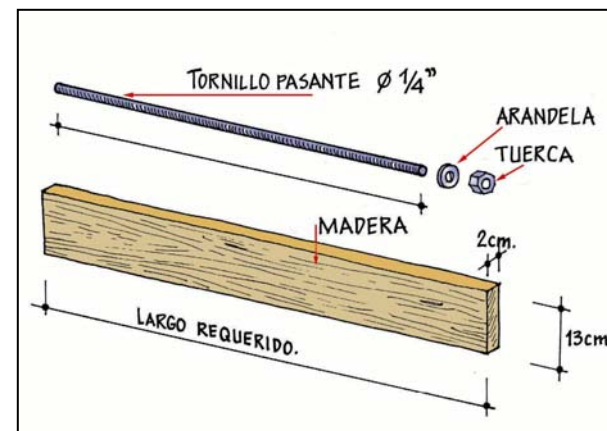
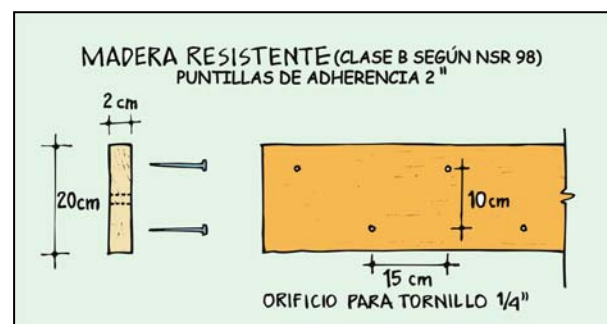
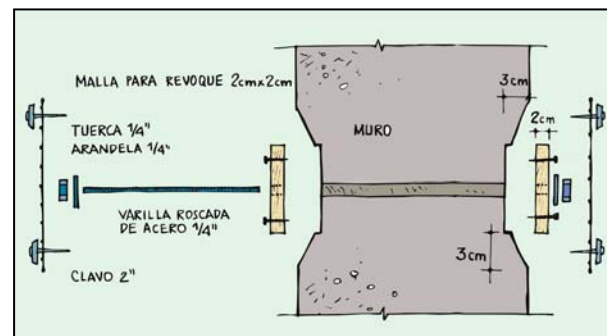
Las tablas de madera se instalarán de la siguiente manera:

- Las tablas horizontales se instalarán a 50 cm medidos desde la viga de cimentación hacia arriba y a 20 cm desde la viga corona de entrepiso hacia abajo. Se colocaran tablas horizontales adicionales de manera que la separación vertical entre las mismas no exceda 1.5 m.

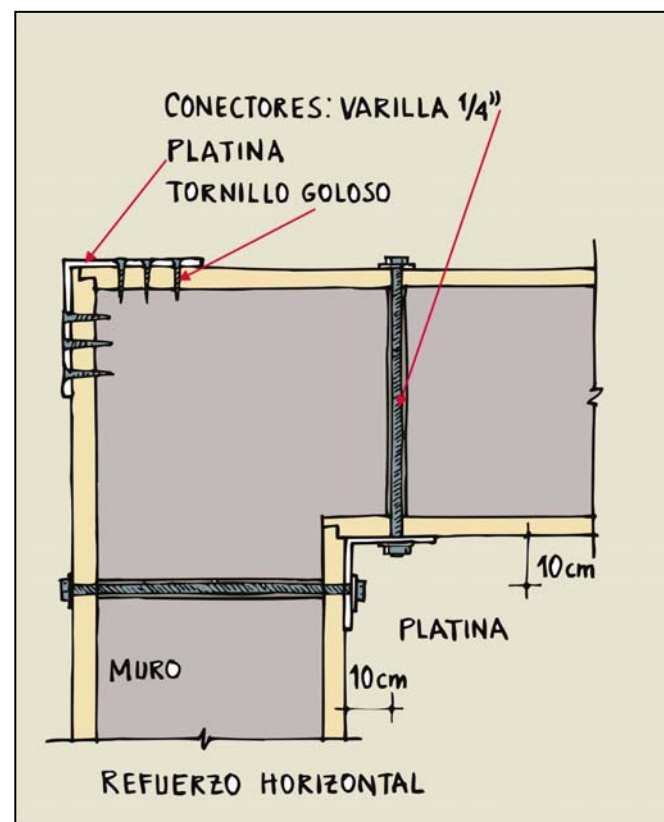
- El ancho de las tablas de madera confinante debe ser superior a la altura del muro dividida entre 15, nunca menos de 20 cm. Se deben utilizar tablas con espesor mínimo de 2 cm. Estas deben ser de buena calidad y deben estar libres de fisuras, grietas, desgarres, defectos o nudillos.

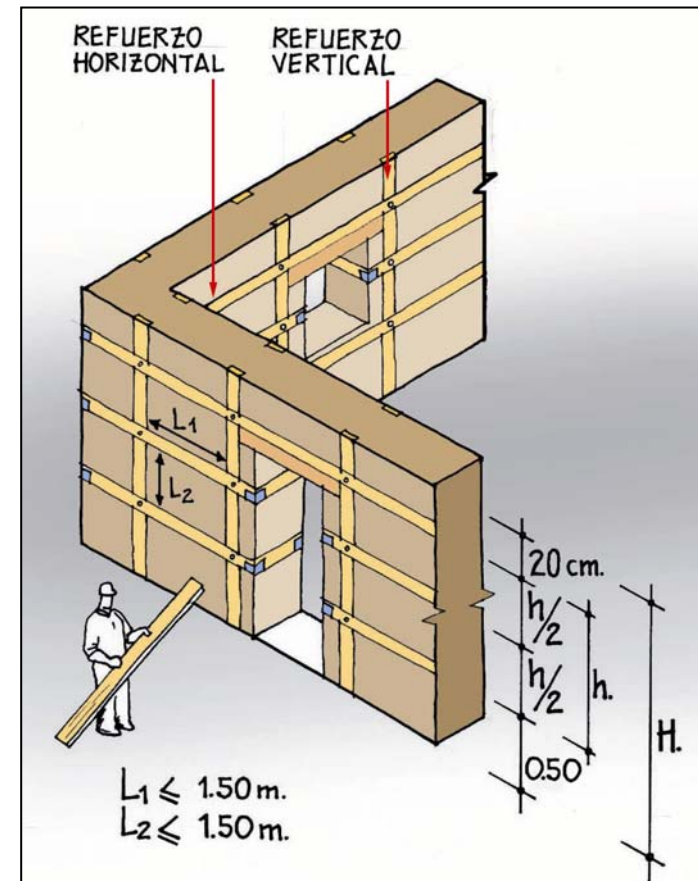
- El ancho de las platinas de esquina debe ser del orden de  $3/4$  del ancho de la tabla de madera de refuerzo. El espesor de estas platinas debe ser de  $1/8"$  o superior.
- Cuando se trate de muros de tapia pisada, los orificios de los mechinales se rellenan con una matriz de mortero de cal, arena y roca o ladrillo. Para lograr un mejor llenado se recomienda clavar una cuña de madera en el orificio apenas unos minutos después de haberlo llenado.
- El espaciamiento máximo entre pernos conexión las tablas de madera debe ser de 50 cm.

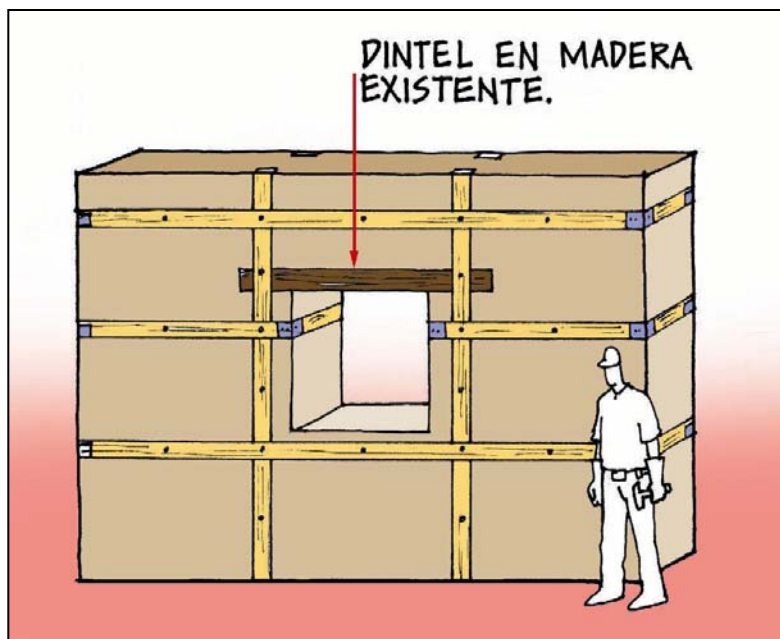
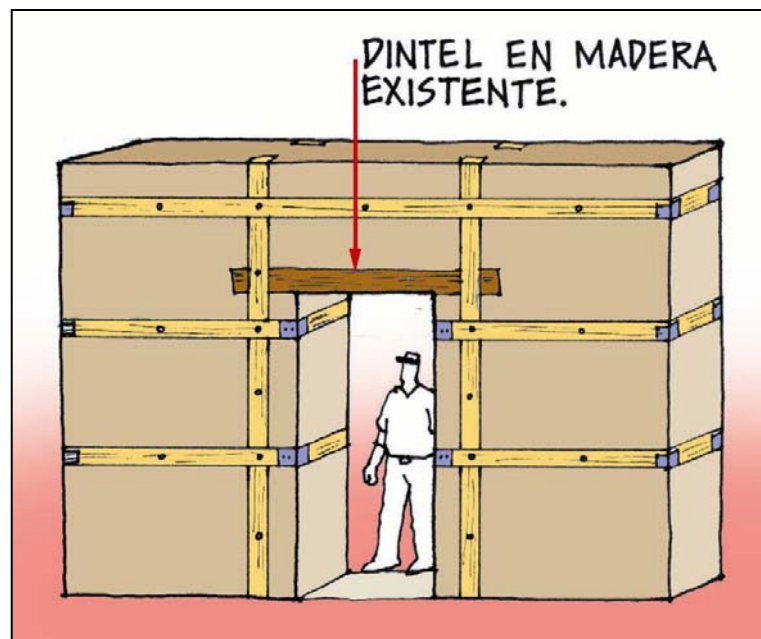
- (1) Plantear sobre los muros la ubicación de las tablas de madera según indicaciones dadas.

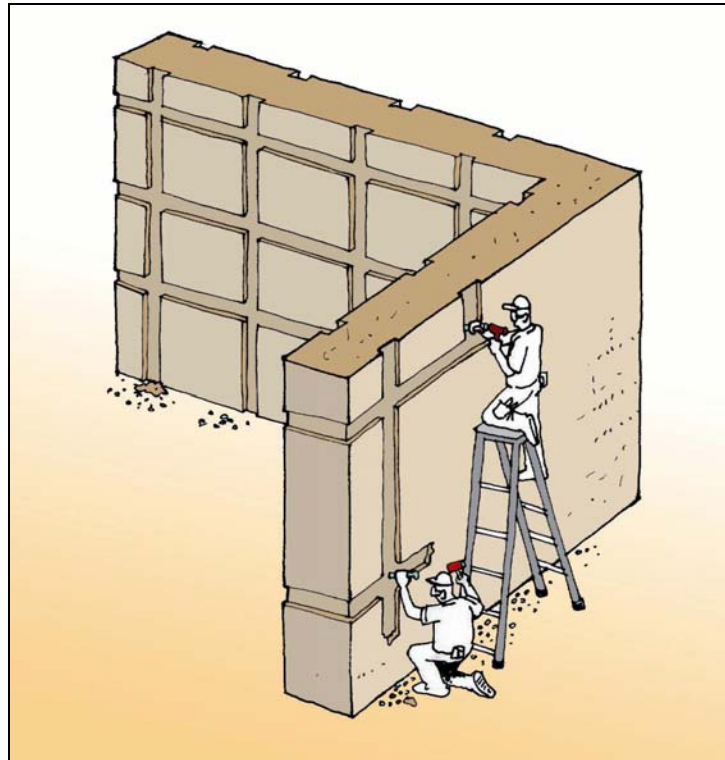
(2) Abrir las regatas sobre los muros para la instalación de las tablas de madera

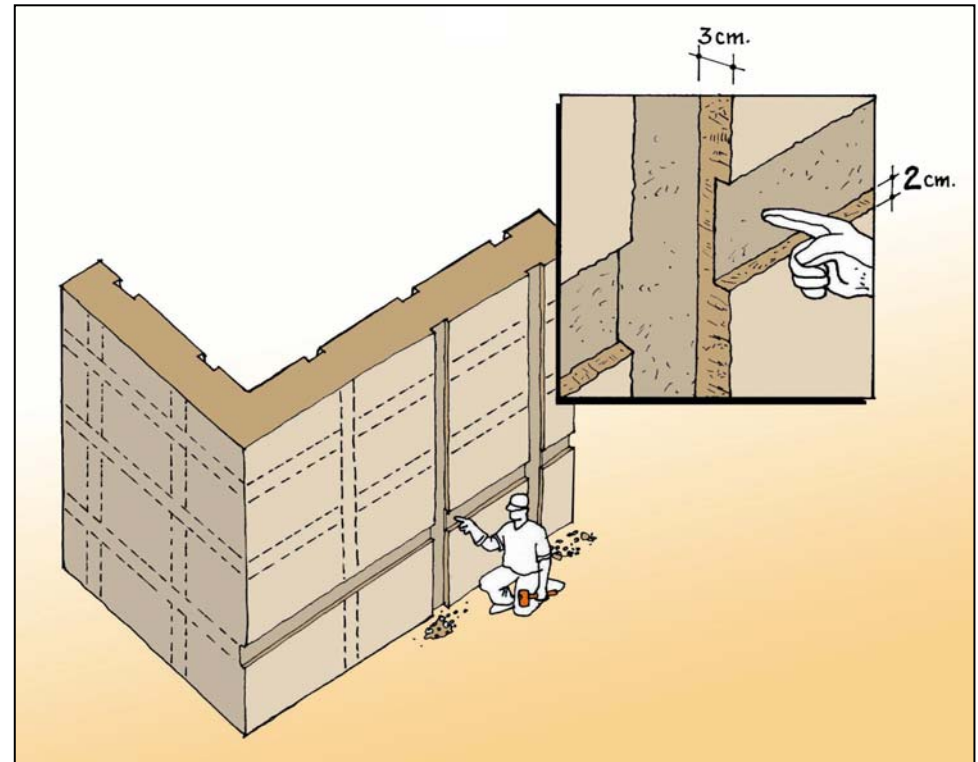
(3) Verificar las dimensiones de las regatas. Según las indicaciones establecidas.

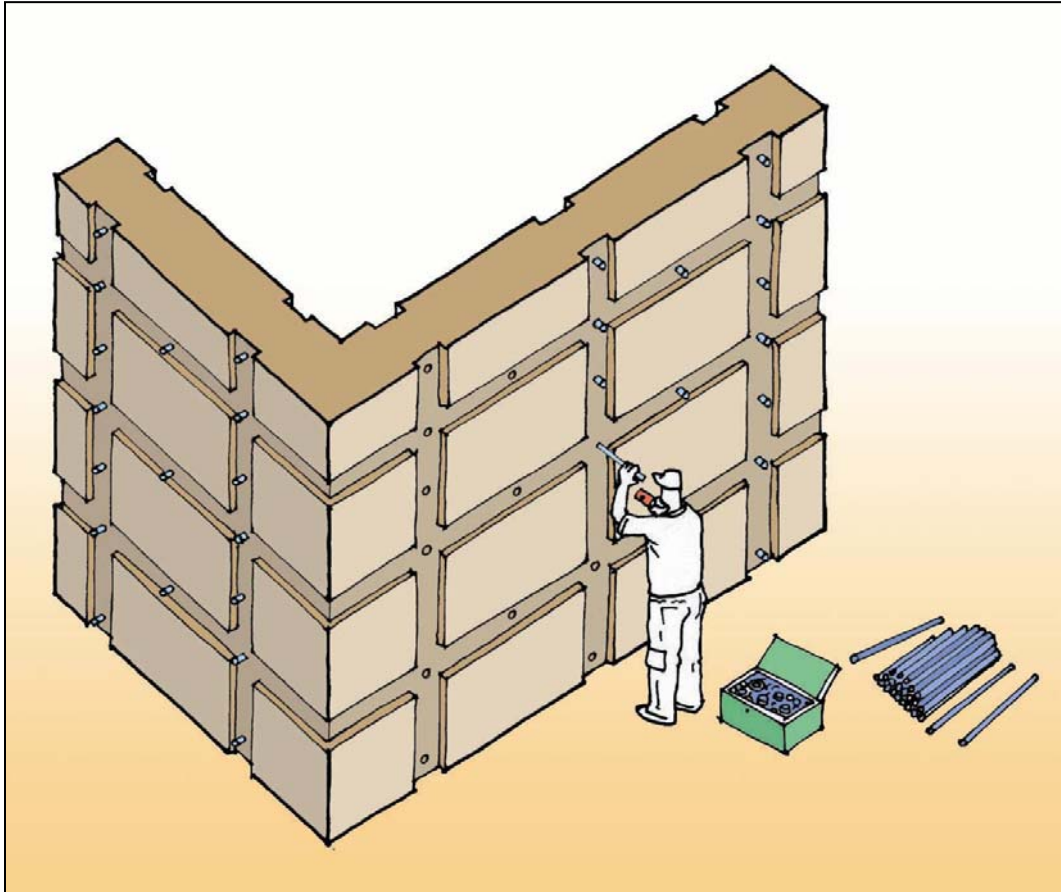
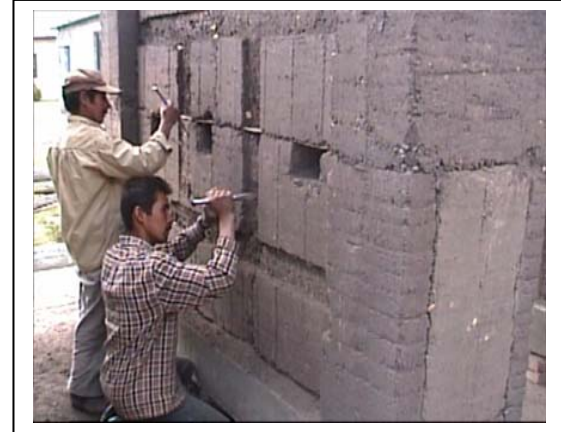
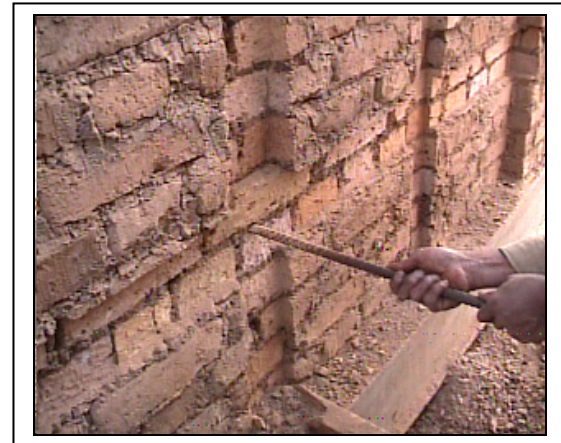
- (4) Perforar los orificios para los conectores, los cuales deben quedar ubicados en los cruces de madera y cada 50 cm en el sentido longitudinal de las tablas de refuerzo.

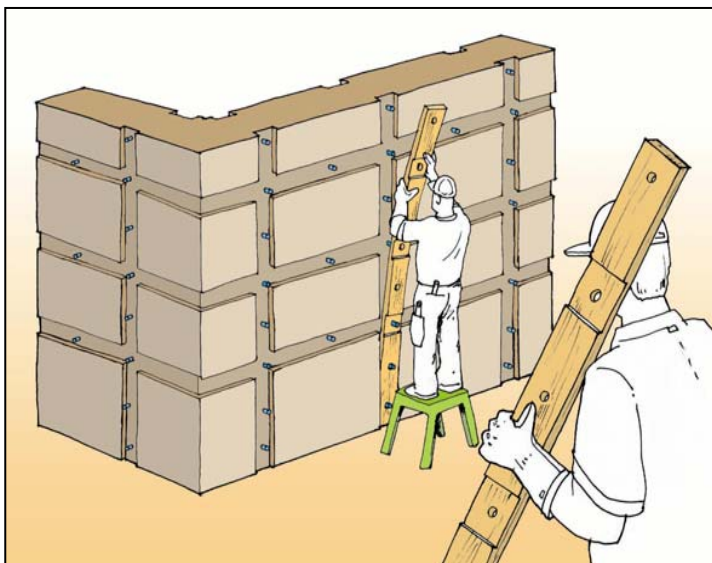
- (5) Instalar las tablas de madera de refuerzo. Primero se instalan las tablas verticales. Solo se ajustaran los pernos que no quedan en las intersecciones

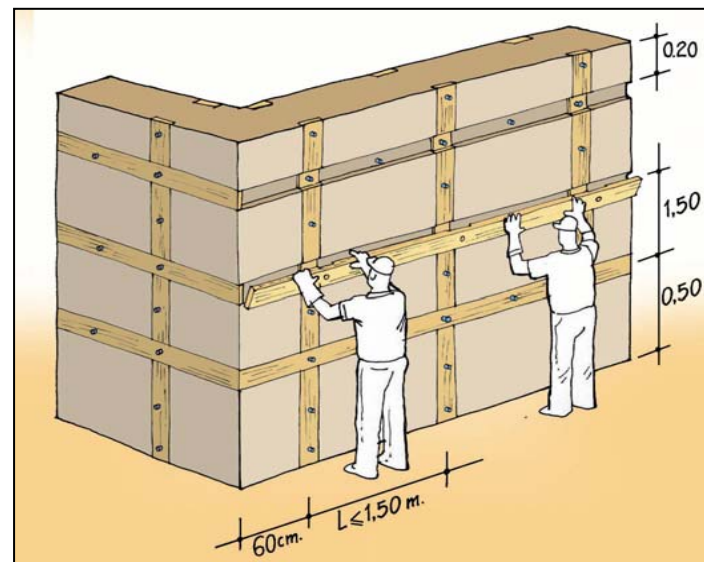
- (6) Instalación las tablas de madera de refuerzo horizontales (posteriores a las verticales). En este momento se podrán ajustar los pernos de las intersecciones y los pernos intermedios de los elementos.

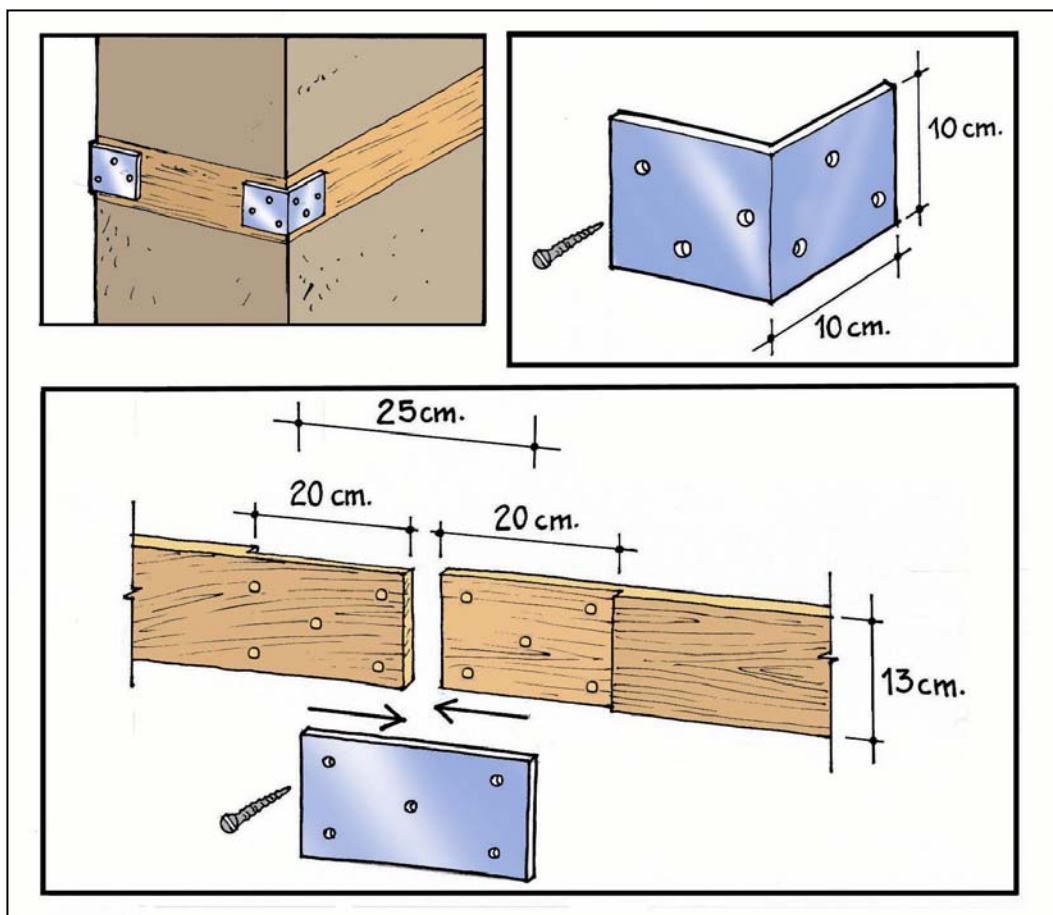
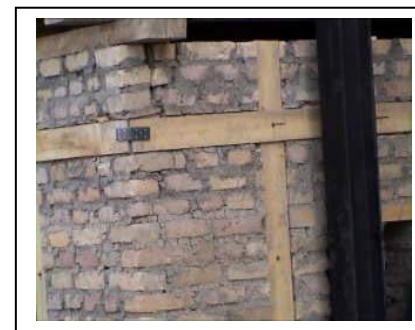
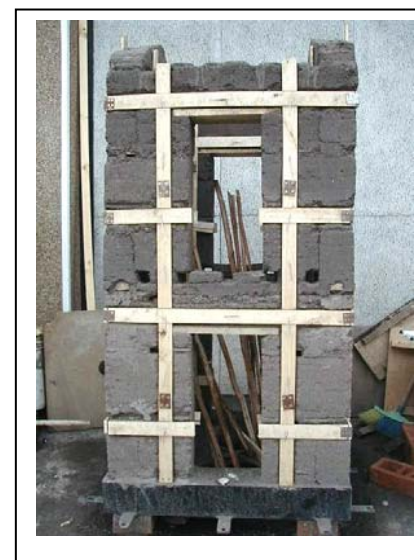
- (7) Ajustar la totalidad de los pernos de conexión. En las esquinas internas y externas se instalan platinas de conexión entre las tablas de madera. Las platinas externas de 1/8 de pulgada se instalan con tornillos golosos. Las platinas internas se instalan con tornillos golosos y/o con los pernos de conexión. En caso de requerirse traslapes entre elementos de madera utiliza un perno de conexión adicional como se indica en el detalle respectivo.

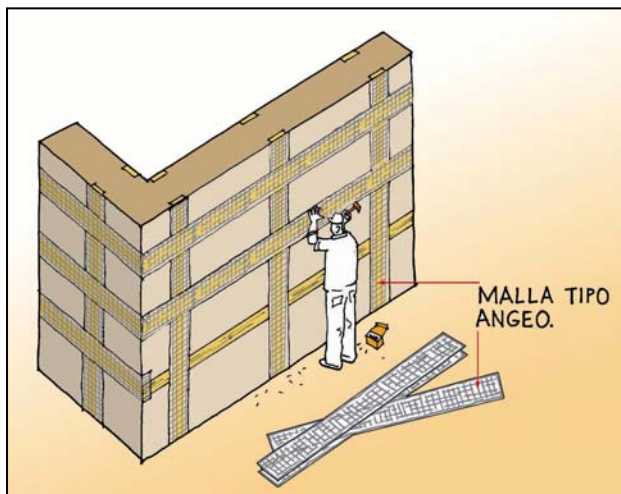
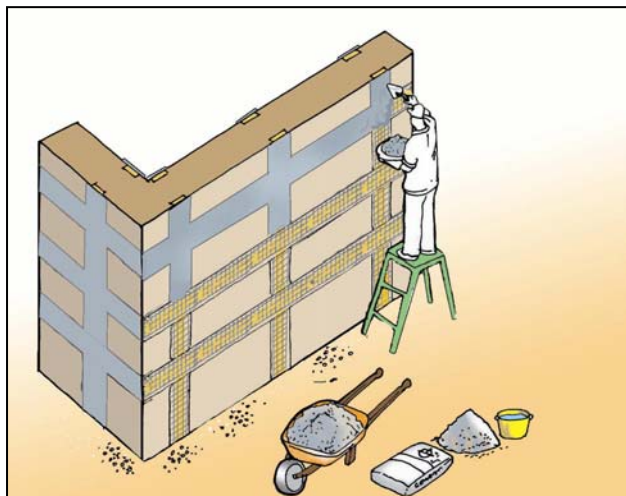
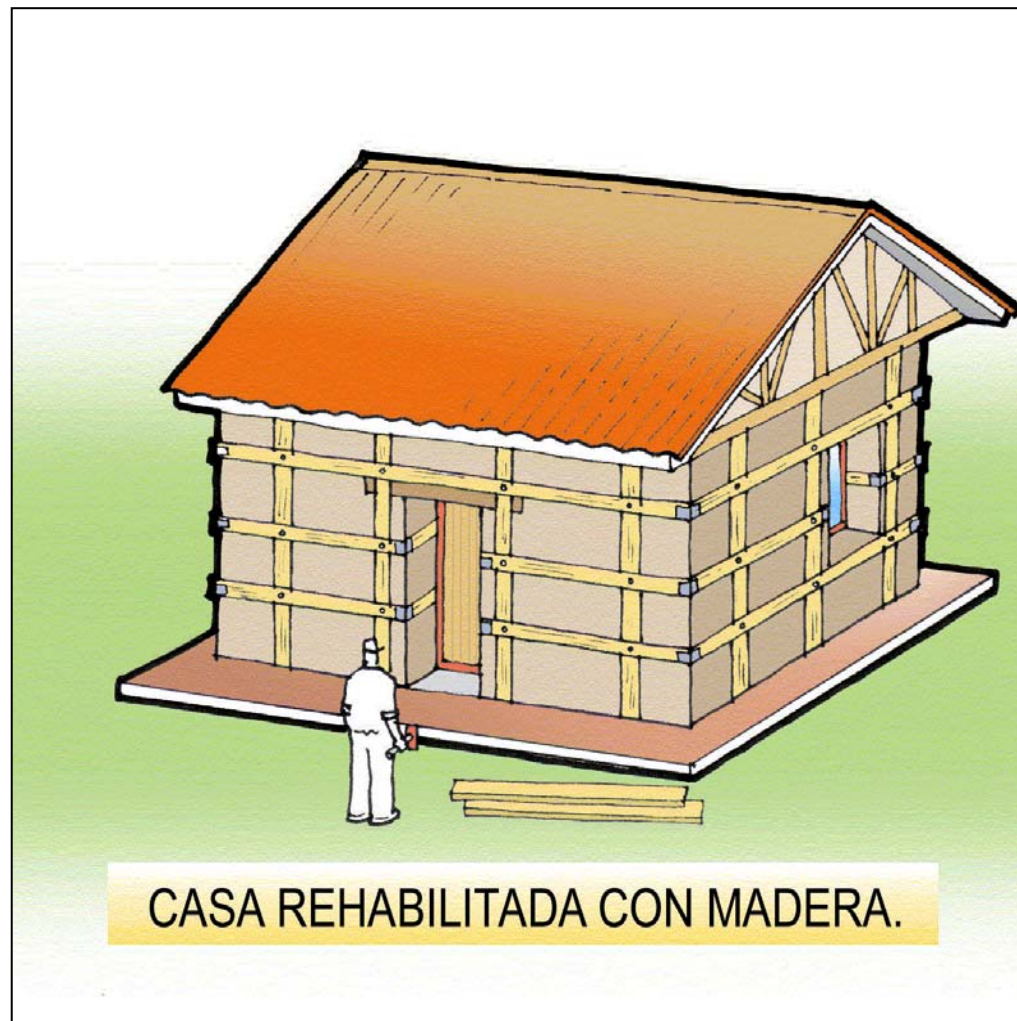
- (8) Colocar segmentos de malla sobre las tablas de madera para aplicar mortero. A continuación se debe aplicar el mortero de recubrimiento.

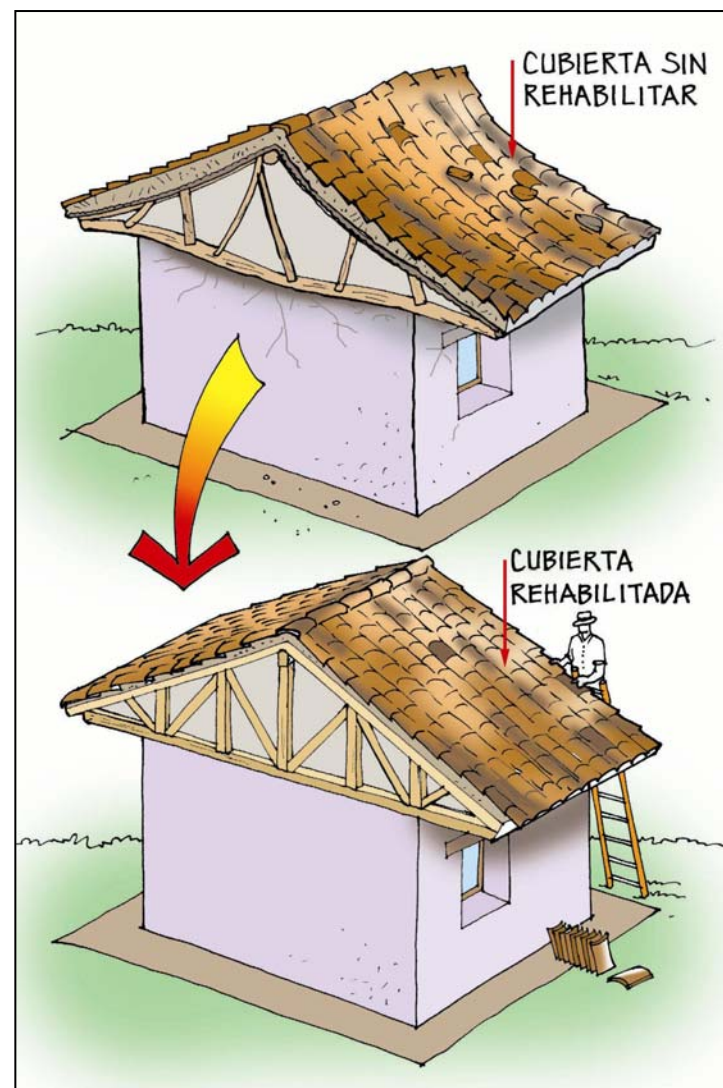
La cubierta debe reconstruirse utilizando elementos de madera o guadua que este en buen estado y debidamente inmunizados. Se debe generar un adecuado arriostramiento en la estructura de cubierta, para mejorar el comportamiento ante las cargas verticales y horizontales. Se puede utilizar teja de barro sobre una capa de papel asfáltico para separar la teja de la madera. Las tejas deben estar adecuadamente amarradas para impedir el deslizamiento de las mismas durante un terremoto.
