***MANUAL PARA LA REHABILITACIÓN DE VIVIENDAS  
CONSTRUIDAS EN ADOBE Y TAPIA PISADA***

Este manual ha sido elaborado por la Asociación Colombiana de Ingeniería Sísmica - AIS, con el apoyo financiero de la Red de Solidaridad Social de la Presidencia de la República, con recursos del patrimonio autónomo FOREC II del Fondo para la Reconstrucción y Desarrollo Social del Eje Cafetero - FOREC.

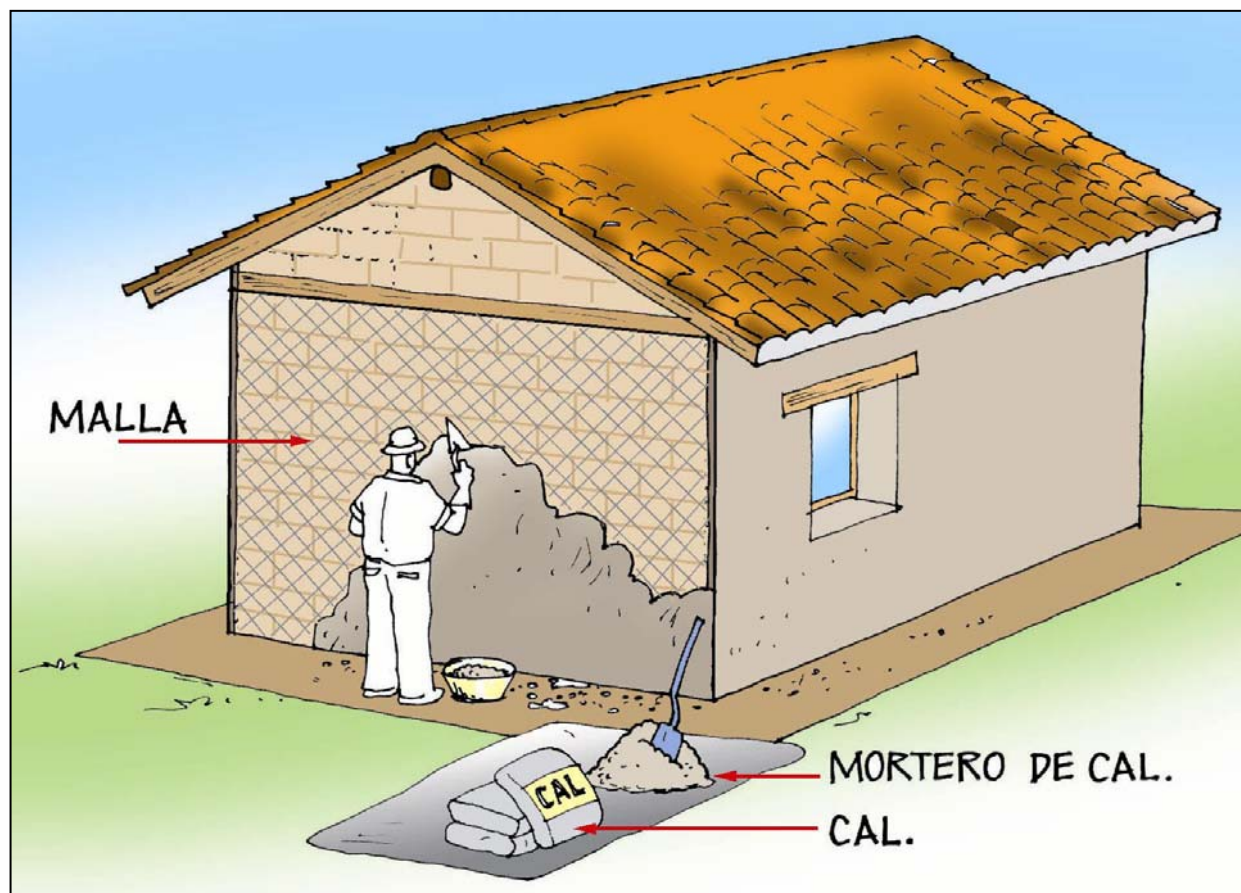
Cuando se presente agrietamiento y pérdida de revoque, se debe utilizar mortero de cal. Para la colocación del mortero se debe utilizar una malla de gallinero clavada al muro.
